## 鋼管杭回転圧入工法における施工技術

東鉄工業株式会社

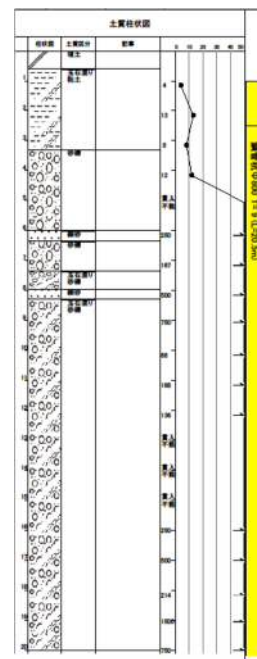
図-3 土質柱状図

今回施工した発進立坑部分の鋼管杭長は  $L=21.5\text{m}$  であり、そのうち  $H=5.0\text{m}$  以深は  $N$  値が 50 以上の砂礫層（図-3）かつ、玉石（写真-2）も混在する土質であり、一般的な方法では圧入不能になる可能性も想定されることから、玉石自体も確実に貫通できるように計画を策定する必要があった。また、施工を進める中で、回転トルク値が大きく上がり、玉石に当たった場合、1mの圧入に最大 90 分程度要することもある。このことから、圧入不能防止及び圧入速度向上と密な地山での摩擦軽減が課題となった。

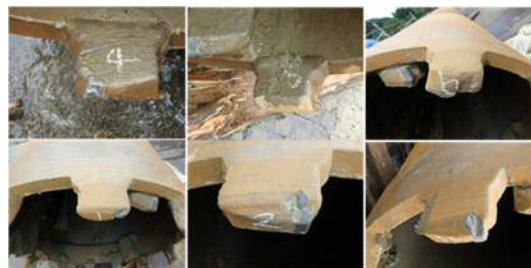
当初ビットの配置は、内爪 6 個、外爪 6 個の計 12 個の配置としていた。そのうち内爪は全て無傷であったが、外爪 6 個がすべて摩耗し損傷していた（写真-3）。このことから、玉石に当ることにより、外爪へ高い負荷が掛かることが分かった。この結果より、外爪 1 個当たりの負担軽減のために、内爪 3 個、外爪 9 個の割合に変更することとした（図-5・写真-4）。

写真-3 外爪損傷状況

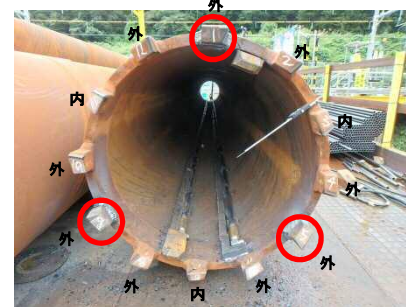
写真-4 先端ビット外爪 9 個配置変更後

内・外爪の割合を変更した後は、玉石に当たった箇所においても 1m あたりの圧入速度は最大 50 分程度となり、大幅な時間短縮を図るに至った。

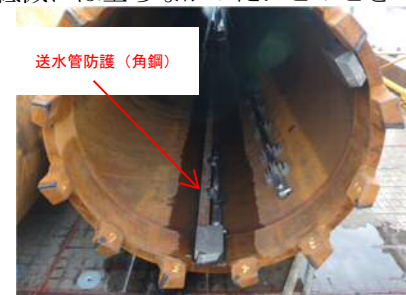
施工当初から、摩擦軽減を目的として先端への送水をしながら回転圧入を行っていた。しかし、回転トルクが一度上がると送水量を増やしても回転トルクが下がることはなかった。これは、地山中の礫等により配管の破損があったためと推定される。そこで、予備の送水管を設置して送水量をさらに増やせるようにし、さらに送水管を破損しないよう送水管防護を設置することとした（写真-5）。しかし、送水量を増やし、かつ送水管防護にて送水管の破損を防止する措置をとっても、回転トルクは  $300\text{kN}\cdot\text{m}$  を越えることがあり、摩擦低減には至らなかった。このことから、今回の土質においては送水では礫分を浮かすことができず、送水により、管内部の地山の締固め度が増し、摩擦が増大したと考察した。次に、水より比重及び粘性を上げるため、滑材の添加を行うこととした。材料は、比重  $1.05 \pm 0.02\text{g/cc}$  を目標として、泥土圧シールド用の滑材を選定した。効果を確認のため、トルク値が  $300\text{kN}\cdot\text{m}$  を越えたところで滑材を添加し、再び回転圧入を行った。その結果、トルク値は  $180 \sim 200\text{kN}\cdot\text{m}$  程度に下がり、以降  $300\text{kN}\cdot\text{m}$  を越える頻度は減少した。

写真-5 送水管防護

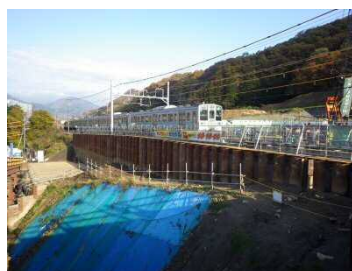
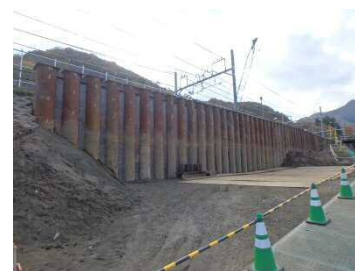
本工事は、営業線近接工事の中でも、特に線路に近い箇所での工事でありながら、玉石混在の硬質地盤という厳しい条件での施工であった。しかし、圧入不能に陥らないよう進めることで、安全安定輸送を確保しながら工事を完了することができた（写真-6）。今後、同様の地盤条件にて同種工事を施工される場合の参考となれば幸いである。

写真-6 鋼管杭圧入完了
