狭隘な作業空間におけるRC床版貫通ひび割れの補修

首都高メンテナンス西東京(株) 正会員 ○石崎太聖 小林真
首都高速道路(株) 永井政伸

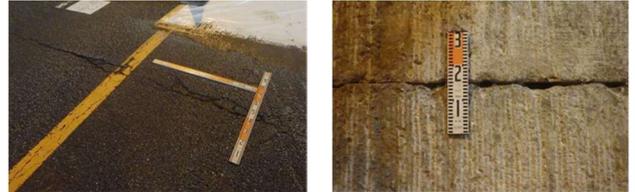
首都高速4号新宿線千駄ヶ谷付近の定期点検において、箱桁外面のRC床版下面に一方向ひび割れ、漏水及び床版タタキ音等の損傷が確認された。また、舗装面にも橋軸直角方向にクラックが確認されたことから、アスファルト舗装を剥がしたところ、床版上面に橋軸直角方向に進展したクラックが確認された(写真-1)。このクラックが床版を貫通していたことにより、下面への漏水等が発生したと推測されたため、応急処置として、床版上面にクラック抑制シートを張り付け舗装をすることで対応を行った。

写真-1 ひび割れ状況

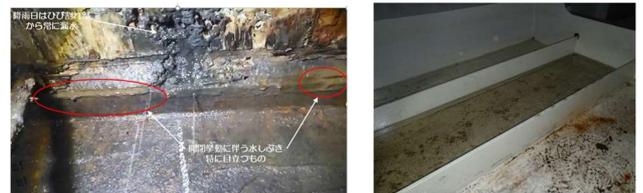
損傷は中間支点に近い位置で発生しており、負曲げモーメント区間である。詳細に調査したところ、張出し部等の鋼箱桁外面で確認された床版クラックは、鋼箱桁上フランジ上部においても確認された。当該箇所を確認された損傷は以下のとおりである(写真-2)。

写真-2 損傷・滞水状況

- ・RC床版の貫通クラック
- ・床版貫通クラックによる漏水及び鋼箱桁上の滞水
- ・床版ハンチ部の開閉挙動(タタキ音が発生)
- ・上記挙動部からの漏水による箱桁内部の滞水

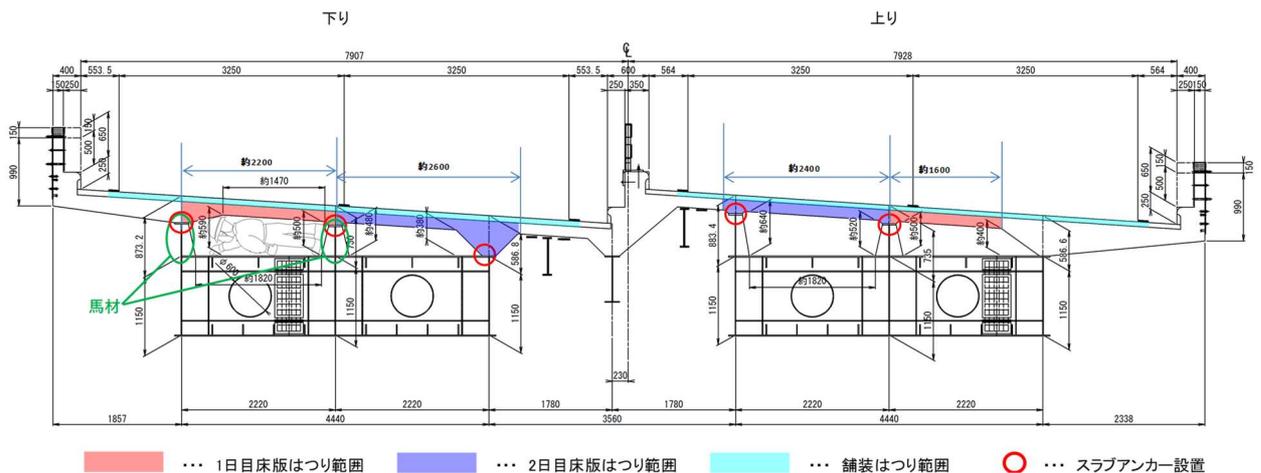
本施工箇所は、昭和38年竣工の4径間連続非合成鋼箱桁橋(床版厚16cm)であり、供用年数が50年以上と首都高速道路の構造物の中でも古い箇所である。また、上下線一体構造の横断面中央部には、縦桁増設および短冊鋼板による補強を平成元年に行っている(図-1)。本橋は床版の支点から最大500mm程度離して箱桁の上フランジが設けられていて、3支点構造となっている(上フランジより突出した部材を馬材と称す。以下同じ)。箱桁の上フランジには、今回の損傷から約2m離れた位置にマンホールがあるが、鋼箱桁上部とRC床版下面の空間は非常に狭く、点検が困難な箇所である。

図-1 断面図

-1に示したとおり、床版は馬材により3支点で支保されているため、各車線の施工時においても中間の馬材の中央に継ぎ目を設けることで床版が片持ち状態となることを避けるようにした。

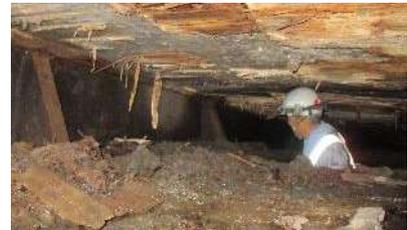
今回の施工箇所の床版下面是箱桁上部との隙間が非常に狭く、施工が困難だけでなく施工箇所へのアクセスも難しい状況であった(写真-3)。そこで、箱桁上面を工事用導線として利用せず、箱桁内部から施工箇所へのアクセスを考え、施工箇所直下の上フランジに4箇所とセル間の往来を可能とするためG1,G2ウエブにそれぞれ一か所、計6箇所の開口を設けた。

写真-3 床版-箱桁状況

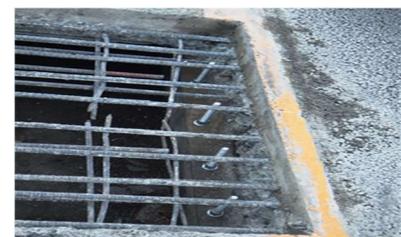
床版ハンチにおいて開閉挙動を示していることからスラブアンカーの破断が予測され、床版の浮き上がりに抵抗するように非合成箱桁の馬材のフランジと床版コンクリートが一体として荷重に抵抗するために、既設のように上フランジに溶接することを計画した。

写真-4 スタッドボルト設置状況

既存の鉄筋を極力利用するという前提のもとで施工計画を行ったが、既設鉄筋が150mm間隔で配筋されていたため、ケレン工具が入らず、さらに馬材の上フランジ上面は腐食の影響により表面が凹凸になっていると予想されることからスラブアンカーの溶着は品質の確保が困難であると考えられた。そこで、高速上と箱桁内の作業員で連携を取りながら馬材上フランジを穿孔し、普通ボルトを上向きに差し込んで上フランジ上面でナット締めすることでスラブアンカーの代用とする設計とした(代用のボルトをスタッドボルトと称す。以下同じ。(写真-4))。設計上必要とされるスタッドボルトは、既設スラブアンカー(断面積： $401.92\text{mm}^2 = \phi 16 \times 2\text{本}/\text{m}$)を復旧することを目的に同等以上の断面力を確保するように設計した(有効断面積： $M16 \times 3\text{本}/\text{m} = 470.1\text{mm}^2$)。

施工は1車線毎に行っており、1日目に上り・下りの各左車線、2日目に各右車線(中央分離帯側)の施工を行った。斫り後のスラブアンカーは当初の予測どおり破断していたため、上フランジの穿孔およびスタッドボルトの代用となる普通ボルト(計算上は3本/mであるが4本/m設置)の設置を行った(写真-4)。また、アトラーによる孔明($\phi 18.5\text{mm}$)後には孔内からフランジ厚を計測し、建設時の厚さ(9mm)からほとんど減厚していないことを確認している。
