溶接補強桁における効果的な耐荷力向上工法

東海旅客鉄道株式会社 東海鉄道事業本部 工務部 工事課 ○会員 ○松浦 真也
 東海旅客鉄道株式会社 名古屋土木技術センター 野中 大輔
 東海旅客鉄道株式会社 名古屋保線区 上西 寿康
 東海旅客鉄道株式会社 名古屋保線区 松原 史憲

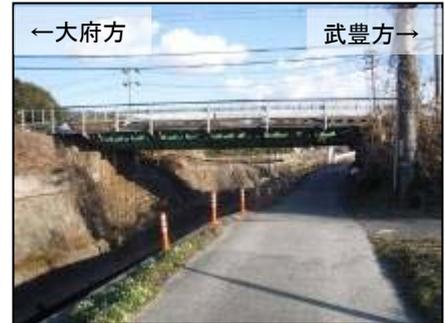
写真-1 大川橋りょう全景

大川橋りょうは武豊線の東浦・亀崎間に位置する上路プレートガーダーである(写真-1)。当該橋りょう下フランジは腐食により、引張側の桁耐荷力が低下したため補強工事を施工した。通常、断面2次モーメントで有利な下フランジへ補強が一般的であるが、当該橋りょうは溶接補強桁であり下フランジの補強は困難である。本稿では腹板下端へ連続して補強山形鋼を設置する「ダブルフランジ工法」を施工し、有効性を検証したので報告する。

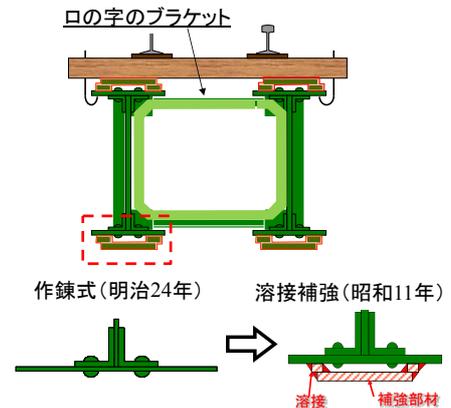
図-1 溝形補強断面図

大川橋りょうは支間12.8mの上路鉄桁として明治24年に竣工し、経年は126年である。桁形式は作連式であり、材料に錬鉄を使用していることから、鋼材と比較すると強度が低く、溶接に不向きな特徴を持つ。

また昭和11年に列車荷重の増大、鋼材の節約等の時代背景を受け、溶接補強が施工された。上下フランジに溝形断面の部材を溶接し、2次部材として中間補剛材・ラテラル等各部材を断続溶接にて接合している。(図-1)

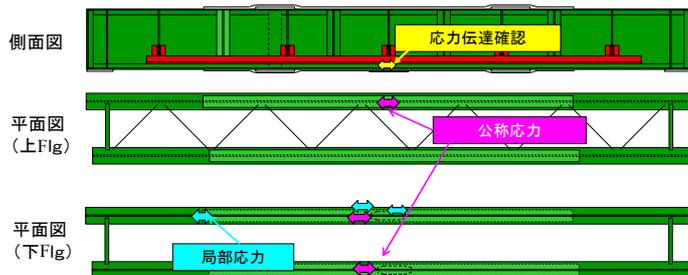
図-3 ひずみゲージ設置位置

ダブルフランジ工法の有効性を確認するため、実橋測定を行った。図3に測定項目を示す。耐荷力の評価として上下フランジ支間中央の橋軸方向、耐疲労性の評価として下フランジカバープレート端部から50mm離れた橋軸方向、応力伝達状況確認として補強山形鋼支間中央の応力伝達状態を測定した。
