鋼鉄道橋（箱型上路鉸桁）の内部リブ等に複数発生したき裂変状の分析と対策

東日本旅客鉄道株式会社 正会員 ○佐々木 真紀
東日本旅客鉄道株式会社 正会員 小菅 匠

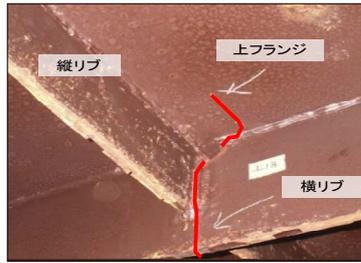
写真-1 き裂変状(タイプA)

最も多いタイプ A の 26 箇所は、き裂が上フランジの橋軸方向に伸展していた(写真-1)。また、タイプ C の 2 箇所は、き裂先端が垂直補剛材と腹板の溶接ビードから僅かながら腹板へ達しており、部材を破断させる方向への伸展が特に懸念されるものであった(写真-2)。なお、合計 40 箇所のき裂は桁全体に分布しており、規則性等の特徴は認められなかった。

き裂変状の発生原因は、過去のマクラギ形状に起因したものと推定した。具体的には、本来は列車荷重が直接集中的に作用する設計では無い縦リブ/横リブ交差部への、列車荷重の直接的作用による応力集中で溶接ビードにき裂が発生、このき裂が交差部を破断させたのちに横リブのスカーラップから上フランジにき裂が進展したと考えられる。この縦リブ/横リブ交差部の破断により、列車荷重作用時には箱桁断面を内側に変形させる作用が強まり、その他部位におけるき裂発生を助長したものと考察した。一方、現状のマクラギ形状と応力状態からは、既存き裂の急伸や短期間での新規発生等の可能性は低いと想定した。

き裂の急伸性や新規発生の可能性は低いと想定されるが、後述する修繕実施までの間は、監視を継続することとした。具体的には、全 40 箇所の子裂を写真台帳化するとともに、特に注意を要する箇所として、タイプ A の中でもき裂長の長い 4 箇所と、タイプ C の 2 箇所の合計 6 箇所を重点監視箇所を選定し、き裂先端における変化の有無を継続監視した。監視頻度は、き裂確認直後を 1 週間とし、その後は徐々に最長約 3 ヶ月まで期間を延ばしつつ確認を継続してきたが、想定のおりき裂の伸展や新規発生等は確認されなかった。

恒久措置としては、全 40 箇所の子裂に対して、タイプに応じた 6 種類の当板修繕を計画した。特にタイプ A は、箱桁内部の縦リブ/横リブ交差部(写真-3)に加え、上フランジ上面に当板を設置(写真-4)する必要があるが、当該橋りょうは合成マクラギが密に敷設されている。そこで、夜間線路閉鎖作業にて合成マクラギを移動させ入念な接合面処理を実施することで、品質確保の徹底に努めた。

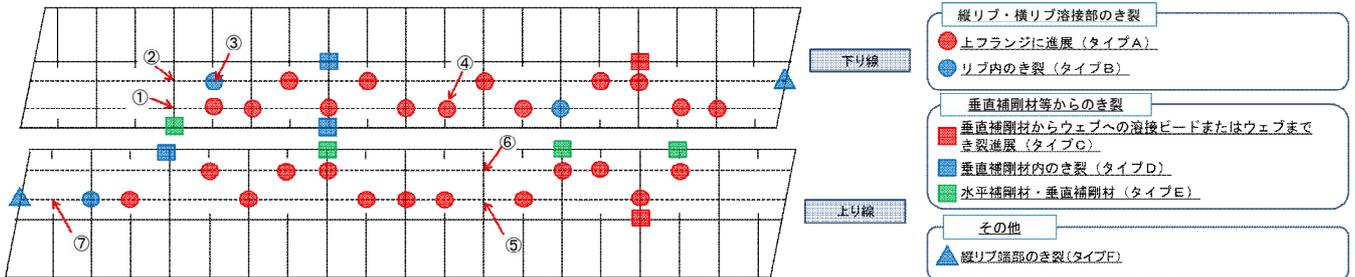
図-1 き裂変状の分布・種別と応力測定位置

箱桁内部からの近接目視検査と磁粉探傷試験により、縦リブ/横リブ交差部や垂直補剛材部等において、6種類のき裂が合計40箇所を確認された(図-1)。

き裂発生部位等の応力状態把握およびき裂の新規発生等の予測を目的に、上下線桁スパン中央の下フランジ部における公称応力の他に、横リブき裂箇所の上フランジ(溶接継手 F 等級) 3 箇所、縦リブ/横リブ交差部(溶接継手 E 等級) 4 箇所の合計 7 箇所(図-1)において局部応力の測定を実施した。

上記より、現状の応力状態であれば疲労損傷度は大きくないにも関わらず多数のき裂が発生していること(図-1)に疑問を感じ、その他変状の有無や、橋りょう構造および軌道構造の特徴等、当該変状発生に影響し得る各種要因について詳細な調査を実施した。

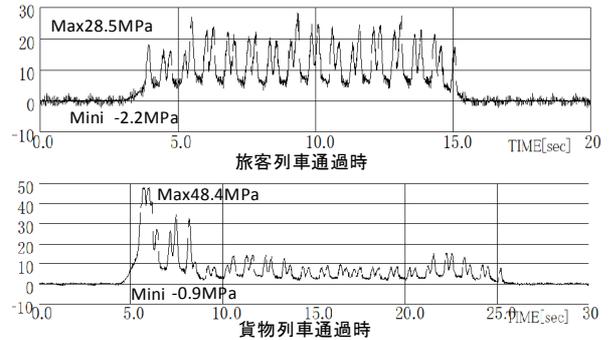
図-2 測定箇所④の応力波形

応力範囲が最大となった下線の測定箇所④について、疲労損傷度とき裂発生寿命を算出した。当該線区は貨物運行線区のため、貨物列車通過時にも応力測定を実施したが、最大応力範囲は 49.3Mpa(図-2)であり、現状の列車本数から算出したき裂発生寿命は約 72 年であった。また、同様に測定と算出を行った測定箇所⑦のき裂発生寿

命は約 122 年であり、いずれも実経年 47 年と乖離があった。

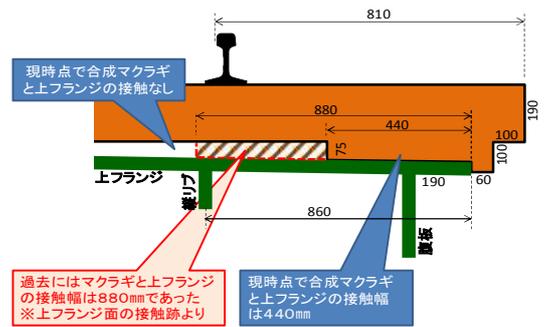
図-3 マクラギ設置状況

その結果、列車荷重を桁へ伝達させるマクラギの形状が、現状と過去で異なることが判明した。現状の合成マクラギは腹板の概ね直上に配置される形状であるが、上フランジ面の腐食跡を調査したところ、過去のマクラギ形状は上フランジ端部から橋軸中心方向に 880 mm まで接触していた(図-3)。この位置は、箱桁内部の縦リブ/横リブ交差部位置に概ね一致する。なお、現状のマクラギ形状は平成 17 年度の合成マクラギ化からであった。
