## 新八代駅ホーム桁支柱復旧工事について

九鉄工業株式会社 正会員 ○森山貞文

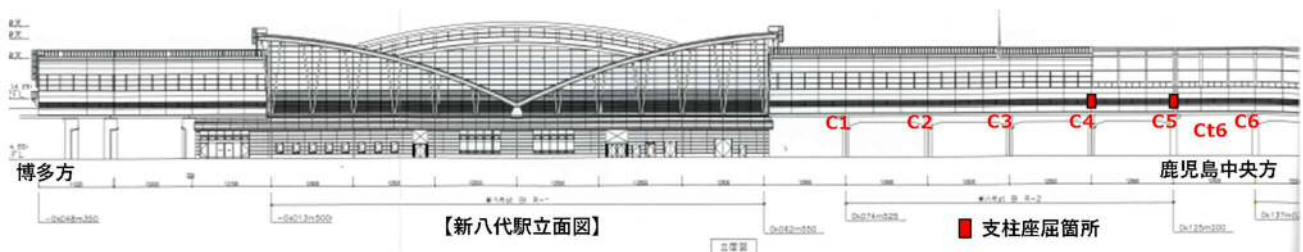
新八代駅は、横ずれ活断層である日奈久断層帯に近接しており、熊本地震前震は日奈久断層帯の活動によるものと考えられている。新八代駅では、上り 11 番線終点方 R C ラーメン高架橋のホーム桁支柱に被害が集中しており、C4、C5 支柱の座屈及び座屈によるホーム桁の沈下、C1～C3 支柱に多数のひび割れ、C6 支柱は、ひび割れと支柱コンクリート表面の剥離欠損が発生していた。又、地上階の高架支柱にも断面欠損やひび割れが発生し、支柱周りでは、舗装面との隙間（5cm 程度）やアスファルト舗装の亀裂も発現していた。地震発生時には、激しい横揺れが発生していたことが推察される。

写真-1 支柱座掘状況

写真-2 支柱損壊状況

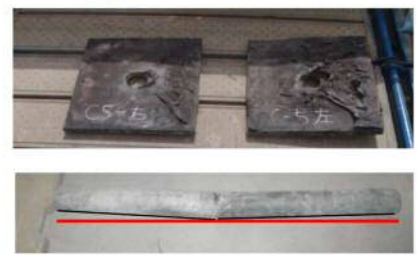
写真-3 ゴム沓等被害状況
