# 支点周辺が狭隘な鉄道架道橋における沓座モルタル打替えについて

JR 東日本 正会員 ○米木 梨奈  
 JR 東日本 正会員 高見 満  
 JR 東日本 正会員 岡澤 亮太

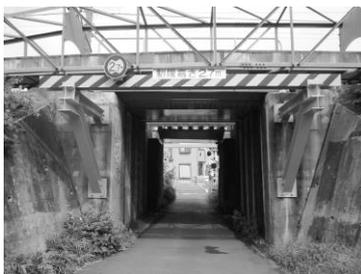
当該架道橋は下り線が経年36年の上路プレートガーター(全長4.15m)、上りが経年86年のIビーム(全長3.20m)である(写真-1)。下り線の軌道の曲率半径は左800mであり、カントは60mmと大きい。また、主桁を3本もつため支承が全6支点あり、3支点の沓座上端部高さが異なるのが特徴である(図-1、図-2)

写真-1 下り線側面を望む

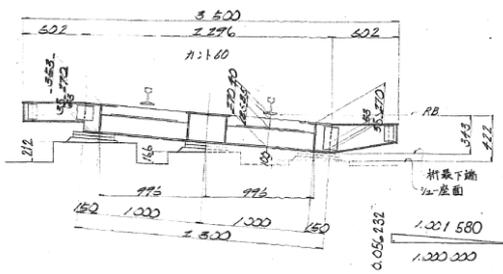
図-1 下り線断面図

以上の対策をもって施工したところ、沓座モルタルの撤去は全6支点において時間内に完了することができた（写真-2）。また、施工前の仮説の通り、ベットプレート直下の沓座モルタルが大規模に破損していることも確認できた（写真-3）。これは、図-1に示すような傾斜した沓座モルタルを打設する際、一度水平に打設した面の上にくさび型のモルタルを薄く打設したため、列車活荷重により破損したものと考えられる。また、超速硬性モルタルに関しては、施工が冬季であったためジェットヒーターにより養生温度を確保した。

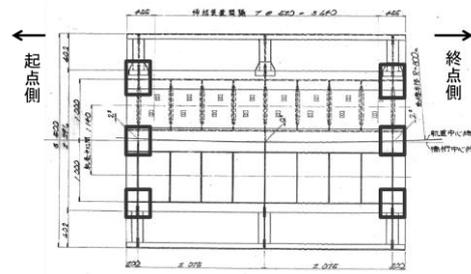
図-2 下り線平面図 (太線は沓座位置)

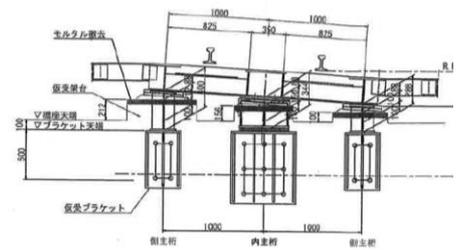
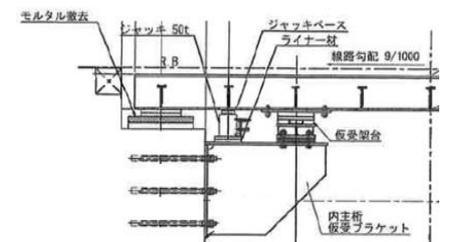
図-3 仮受設備（上）断面図，（下）内主桁側面図

そこで、前述の位置を調整し施工性を確保した仮受設備を利用し、かつ、活荷重を受けずに沓座モルタルを打替える方法を検討した。本工事では、施工品質の確保と工期短縮を目的に、沓座モルタルの打替えを列車が運行していない夜間に1支点ずつ行うこととした。この方法の場合、線路閉鎖による作業時間が約4時間という制約があるため、①作業時間の短縮，②短時間で強度発現する材料の使用，③作業が時間内に完了しなかった場合のリスク管理の3点が課題であった。これらの対策として以下の①'～③'をそれぞれ採用した。①'列車活荷重が作用しない範囲の沓座モルタルを事前に撤去し、当日の作業量を削減，②'試験施工で検証したうえで超速硬性高強度無収縮モルタルを使用，③'ベットプレート下の沓座モルタルを中心部3分の1のみ残して撤去した時点で残りを決められた時間内（表-1）に撤去できないと判断した場合は、部分撤去した箇所にくさび等を入れて沓機能を維持し、沓と仮受設備に列車荷重を分散させて列車を通過させる（図-3）。

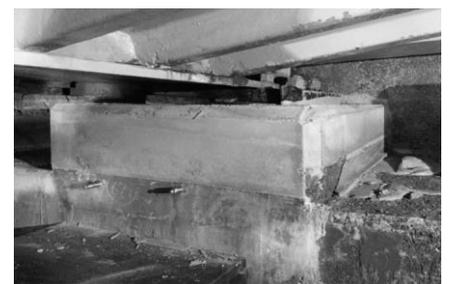
写真-2 沓座モルタル打設後

全支点の沓座モルタル打替え後、あおり量を測定したところ、列車通過時0.15～0.20mmであった。これは6支点が一体的な挙動を示し正常な動作であると考えられる。これにより、支点部のあおりは沓座モルタルの打替えにより解消されたと考える。

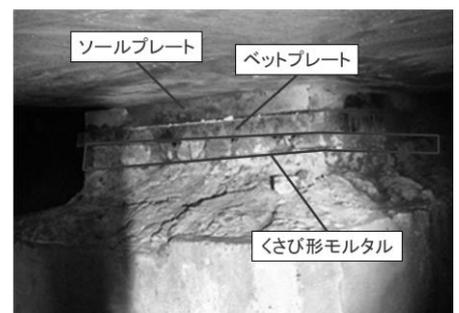
写真-3 既設くさび形沓座モルタル
