鋼鉄道橋における支承の可動不良対策工事の施工について

東日本旅客鉄道株式会社 正会員 ○平山 隆弘
 東日本旅客鉄道株式会社 正会員 鬼塚 信
 鉄建建設株式会社 正会員 荒木 肇

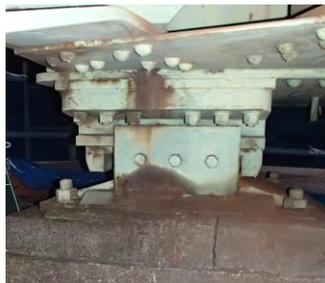
写真1 当該支承

当該橋りょうは、一級河川鶴見川上に架設され、平均通過人員 359,208(人/日)の高密度輸送線区に位置する(図1、表1)。2013年頃から複数の支承において可動不良が確認されている(写真1)。桁の伸縮が拘束されることで、支承の損傷や上部構造に悪影響を及ぼす懸念があることから、支承の整備及び据替え、ベアリングプレート(以下、BPとする)の交換を行った。

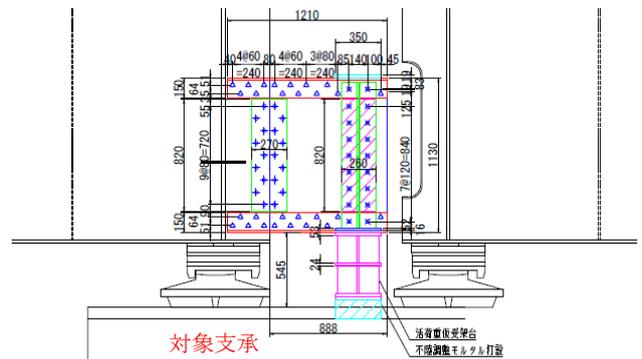
図2 既設桁の仮受け

当該支承の整備を行うため、一時的に桁を仮受けする必要がある。方法としては、当該橋りょうの構造であれば、支承の橋台前面にサンドルを設置して仮受けすることが一般的である。しかし、死荷重や列車荷重等によって、橋脚端部が破壊される可能性があるため、アンカー及び鋼板で補強を行う必要があり、コスト増に繋がる。そこで現地調査を行い、施工方法を検討した。当該橋りょうは斜角を有し、主桁背面と隣接桁との間にスペースがあることから、これを活用し、サンドル及びブラケットを支承の外側に張り出させる形で桁の仮受けを行うこととした(図2)。

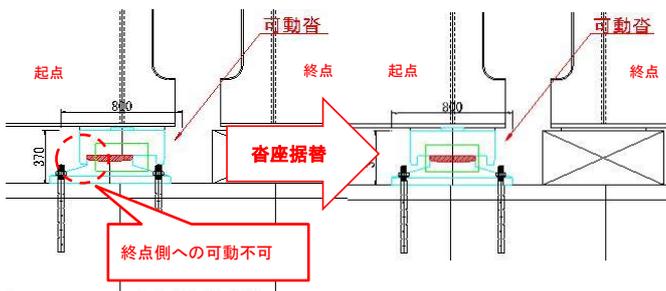
図 3 支承下部の据替え

当該支承は、橋桁の伸長方向への可動域がなくなっていたため、支承上部の位置を基準とし、可動領域が均等になるよう下部支承の据替えを行った (図 3)。支承下部の据付けにおいては、温度変化による橋桁の伸縮を考慮する必要があるため、財産図をもとに支間長を実測し、次式によりオフセット位置 (桁伸縮量) を設定した。

$$\text{桁伸縮量 (mm)} = \text{支間長 (mm)} \times \text{線膨張係数} \times (\text{当日気温} - 20^\circ\text{C})$$

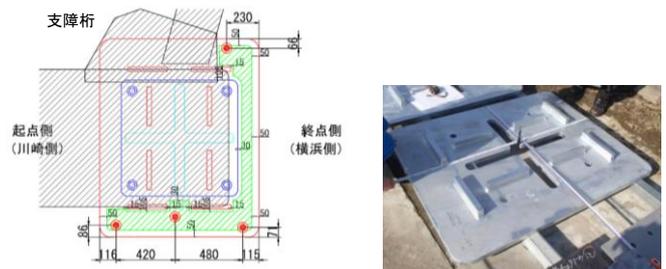
図 4 支承アンカー位置 写真 2 ベースプレート

また、支承まわりのスペースは非常に限られており、沓座用アンカーを打込む際、上部の既設橋桁が支障する。そこで、既存支承の底面より面積が大きいベースプレートを製作し、アンカー位置を現地状況に応じて設定できる構造とした (図 4、写真 2)。
