東海道新幹線天竜川橋梁における沓座修繕

東海旅客鉄道株式会社 ○正会員 有馬隆介
正会員 横山 悠

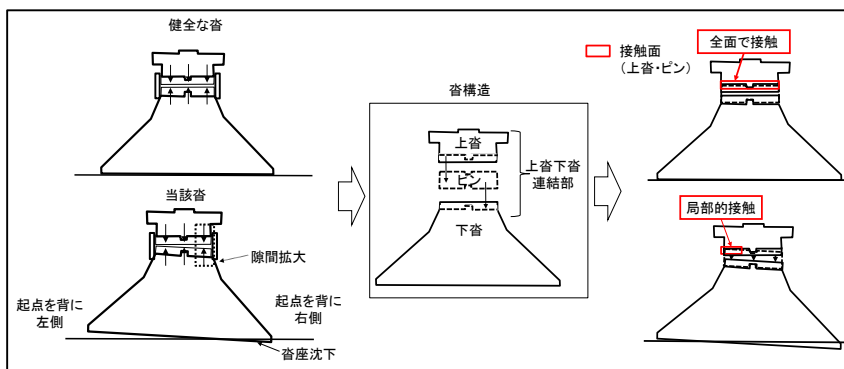
図-2 平面性不良イメージ

天竜川橋梁は支間長 60m, 3 径間連続下路トラス構造である (写真-1)。当橋梁 4 番橋脚下り線側の沓 (固定) において、沓座の破損とそれに伴う下沓の沈下および傾斜が発見された。列車の走行安全性には影響を及ぼさないものの、現地調査の結果、鋼製ライナーの腐食により沓座コンクリートのひび割れが発生し、新幹線通過時の繰返し荷重によって徐々にコンクリートが圧壊していったことが原因と考えられた。また、下沓の沈下及び傾斜により上・下沓連結部の隙間が拡大していた。(図-2)

測定結果から、上沓の左右回転量が異なる挙動であることが確認されたことからピンと上沓の平面性が狂い、ピンにおいて局部接触が発生していることが推定された(図-2)。

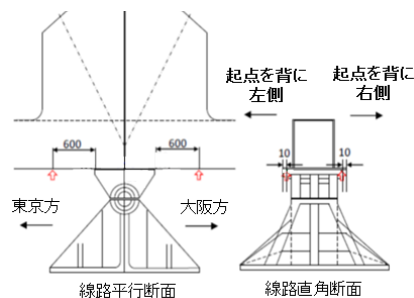
図-3 鉛直変位測定位置

当該沓における現状の回転機能を確認するため変位測定を実施した。測定位置は沓周りの 4 箇所である(図-3,4)。測定機器はリング式たわみ計を用いた。サンプリング周波数は 500Hz である。

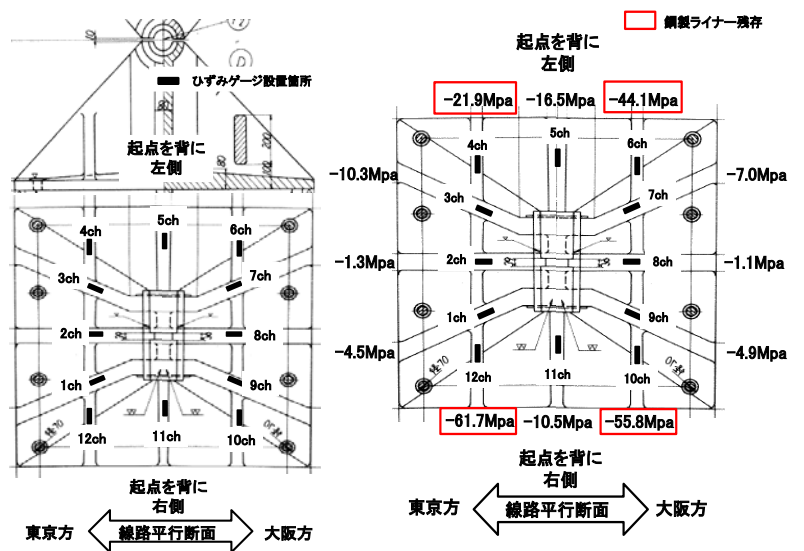
図-5 測定位置及び結果

ピンの局部接触による下沓への影響を把握するため、下沓リブにひずみゲージを設置し応力測定を実施した。測定位置および測定結果を図-5に示す。

測定結果から、左側リブ(4~6ch)の平均が 27.5MPa, 右側リブ(10~12ch)の平均が 42.7MPa と左右のバランスが悪いことが確認された。右側リブは局部接触している側である。なお、東京方リブ(1~3ch)と大阪方リブ(7~9ch)はそれぞれ平均で 5.4MPa と 4.3MPa である。

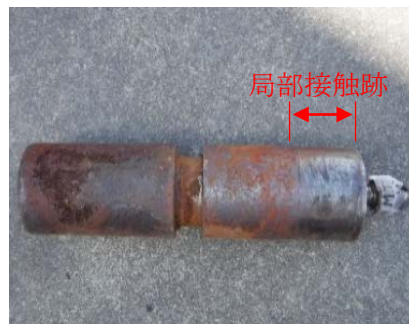
図-7 撤去ピン

撤去したピンの外観検査から局部接触部位に微量の偏摩耗が確認された。施工効果の確認のため、下沓リブで「3. 沓の機能確認」で実施した下沓リブの応力測定を実施した。

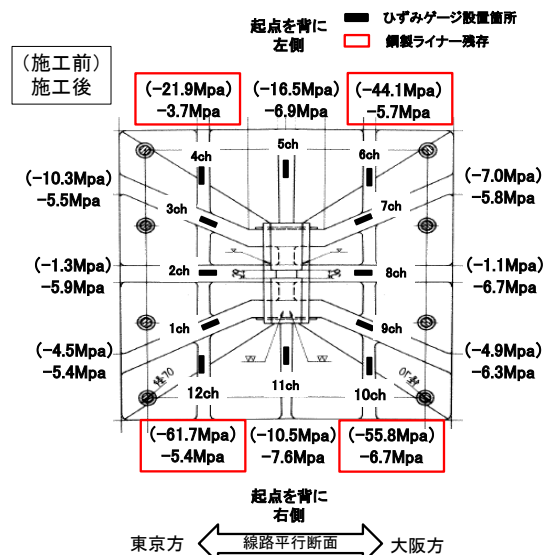
図-10 施工後測定結果

その結果、左側リブ (4~6ch) の平均が 5.4MPa、右側リブ (10~12ch) の平均が 6.6MPa と発生応力が大きく低減するとともに、左右不均等が是正された。(図-10)。
