横須賀線芝浦立坑における塩害によるコンクリート劣化調査および対策

東日本旅客鉄道株式会社 東京土木技術センター

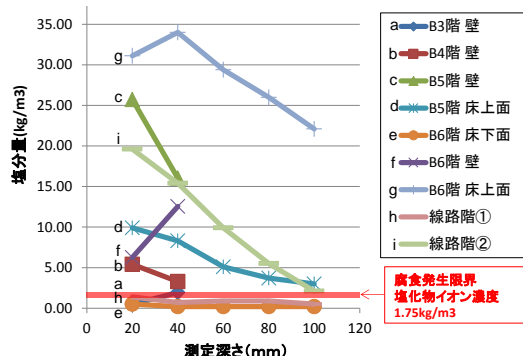
図-4 塩分量測定結果

立坑の各階の壁面および床版の上面下面についても計測を行った。計測はドリル法を用い、深さ 20mm 毎に、計 100mm 深まで実施した (図-4)。

結果は B4F より下層で腐食発生限界塩化物イオン濃度を上回る値が計測された。また測定深さが深くなるに連れて塩化物イオン濃度が低くなる傾向がみられた。床上面については採取時に滞水等はなかったが、過去に滞水していたと思われる跡が見られた。このことから、漏水や滞水により、塩化物イオンが躯体に徐々に浸透することで、塩害が進行していったと推察できる。

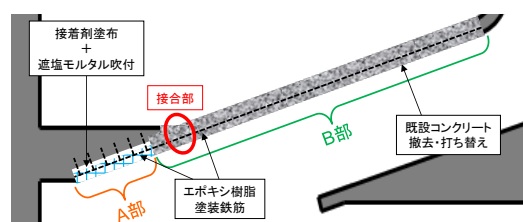
図-5 ノズル部改良概略図

次に、ノズル部の変状が著しかった理由について考察する。前述した漏水の経路で B6F のノズル部と床面スラブとの接合部(図-5)に水が到達する。構造上弱点となる接合部に漏水が進入、滞水することにより、鉄筋が腐食した。鉄筋の腐食膨張圧によりコンクリートが剥離し、接合部に隙間ができたことにより、線路階に漏水が侵入したと考えられる。加えて、送風により漏水が飛散したことや、乾湿を繰り返し高濃度に塩分が浸透していたことも、変状を広範囲にさせた要因だと考える。

②案に際しては、A部とB部で施工箇所の区別を行った(図-5)。A部は躯体の厚さが確保されていることから、塩分含有箇所を撤去した後、遮塩モルタルを用いての吹付工を実施する。鉄筋が消失している箇所は、エポキシ樹脂塗装鉄筋を新たに配筋する。B部はコンクリート厚が薄いことから、A部のような部分的な改良は困難であると判断し、コンクリートを新たに打設する工法とした。
