## 石積土留壁からの出水原因特定と対策の実施

東海旅客鉄道株式会社 正会員 ○森 友香  
東海旅客鉄道株式会社 正会員 大山 智

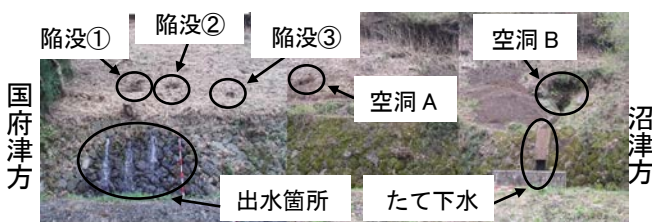
写真-2 切取斜面の空洞および陥没の位置

石積土留壁の上部には、切取斜面が形成されており斜面上に空洞(以下、空洞A)が存在した。出水箇所から沼津方にはたて下水があり、その上部に別の空洞(以下、空洞B)が存在した。また、出水箇所上部には3箇所の陥没を確認した(写真-2)。

陥没①～③(何れも幅0.5m、高さ0.5m、深さ0.14m程度の大きさ)の箇所において簡易貫入試験を実施した結果、陥没部の表面から300mm程度がN=5と軟らかいことから、陥没箇所に空洞の存在が懸念された。そのため、陥没下を人力により掘削したが、空洞はなかった。よって、陥没①～③は風化した表層の一部が降雨により沈み込んでできた窪みであると推察した。

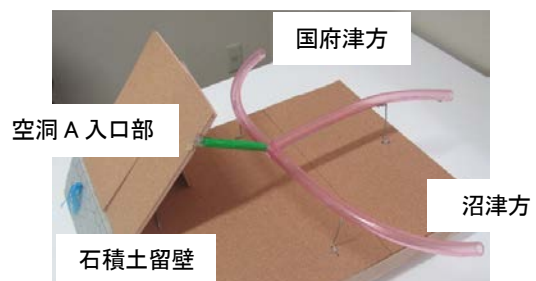
写真-3 地中空洞のイメージ模型

まず、空洞A内部の調査を実施した。空洞の入口部は、幅0.6m、高さ0.3mであり、地中に4m程度延びていた。さらに奥では、空洞断面が馬蹄形を呈し、幅0.7m、高さ0.8mと広がり三方向に分岐していた(写真-3)。流水のある底部には堆積したと思われる砂質土が約1.2mの深さで存在した。

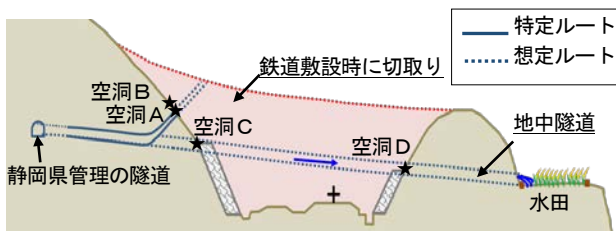
図-1 隧道ルート断面図

次に, 地中空洞に関する文献調査を行った。小山町史<sup>3)</sup>によると, 当該地域一帯は江戸時代から農業が盛んであった一方, 水の確保に苦慮していた地域と考えられ「山の斜面に横穴を掘り, 水を引いた」との記述が残っている。そこで, 静岡県から取り寄せた手掘地中隧道ルート図を基に, 当該箇所付近にある隧道坑口の調査を行ったところ, 本研究対象の空洞と同一断面の隧道坑口を確認した。以上より, 当該現場の空洞は手掘の隧道であると特定した。

そして, 隧道のルートを特定するためにトレーサー試験による調査を行った。色水を使用し, 空洞 A に流した結果, 空洞 C において色水を認めた。よって, 空洞 A・C が繋がっているといえる。また, 空洞 C からの水を堰止め, 空洞 A・B の水位の変化を調査した結果, 空洞 A・B 共に水位が上昇した。以上の結果から, 空洞 A・B・C が繋がっていることが判明した。また, 線路を挟んだ反対側の切取斜面にも同一断面の空洞 D を発見した。現場調査並びに過去の文献から得られた知見より, 隧道のルートを特定した(図-1)。
