## 堰堤の機能を有した鉄道盛土の維持管理について

東日本旅客鉄道（株） ○ 田口大輔  
 東日本旅客鉄道（株） 高野幸宏  
 東日本旅客鉄道（株） 波場志郎

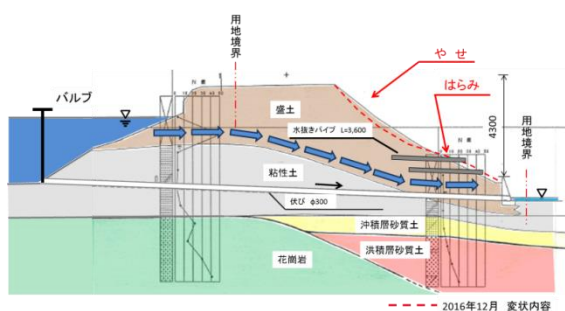
図-2 断面図

当該の盛土は、のり高 4.3m、勾配 1 : 1.3 の開放のり面となっている（図-1、図-2）。過去のボーリング調査の結果から盛土は、礫や粘性土を含む盛土材で形成されている。

当該盛土は、貯水池から河川にのびる浅い谷地形の最上部に位置していることから集水しやすい地形と判断できる。また、貯水池側ののり面に遮水やのり面防護を目的とした護岸ブロック等が施工されていないことから、常に盛土内に水が供給されやすい環境にあると推測される(図-2)。

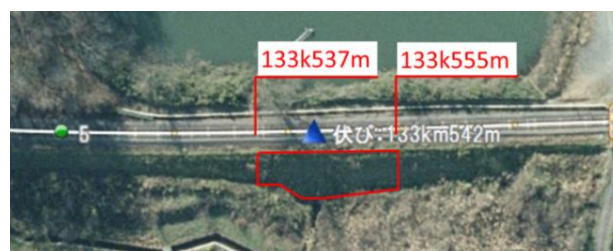
図-3 断面図

1991 年（平成 3 年）から 2017 年（平成 29 年）までの変状と対策状況について表-1 に示す。1991 年（平成 3 年）植生土のう工及び乱杭を施工以降も、変状の発生と対策を繰り返して実施していることがわかる。変状が発生している範囲は、横断管のおよそ前後 10m の範囲に集中している（図-3）。近年では、2014 年、2016 年に当該範囲において軌道整備を 2 度実施している。
