## 小河川における鉄道護岸の維持管理について

東日本旅客鉄道(株) 正会員 ○遠藤 健太  
 東日本旅客鉄道(株) 正会員 鳥山 英数  
 東日本旅客鉄道(株) 秋野 勇輝

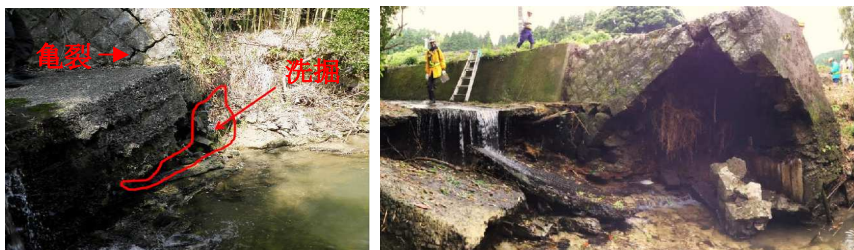
写真-1 変状写真(2016年)

2016年3月に行った個別検査において、以前よりも洗掘の進行性が確認された。(写真-1)

洗掘や石積みの目開きが進行すると、列車影響も懸念されるため、2017年度中に鋼製かご工による護岸の洗掘防止措置を計画していたが2017年5月の台風前の現場点検の際に、河床コンクリート及び石積み護岸壁の損壊を確認した。(写真-2,図-2)

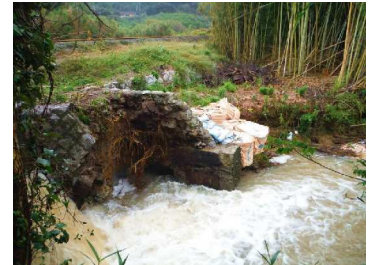
写真-5 大型土嚢流出

応急対策としては、河川左岸側護岸壁において、崩壊した曲線部の間知石を撤去した後、大型土嚢設置により護岸の防護を実施した。(写真-4)2017年8月に応急対策は完了したが、10月の台風21号の影響で大型土嚢が流出した。(写真-5)こうした事象から洗掘が進展して盛土の流出につながり列車の安全運行に支障する恐れがあることから、降雨時の監視体制が課題となった。

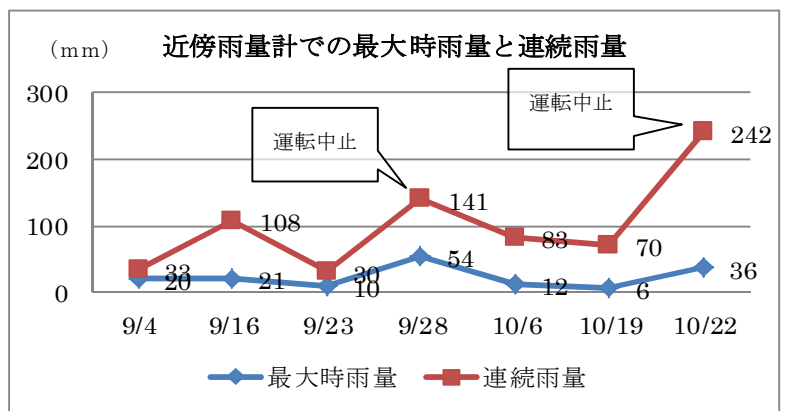
図-4

8月末の大型土嚢設置後流出するまで経験した降雨から、1回あたりの降雨の最大時雨量と連続雨量より検討したところ、9月28日と台風21号の接近により大型土嚢が流出した10月22日には運転中止値が発令されている。(図-4)こうしたことから、大型土嚢の流出により盛土の洗掘が進行して盛土に異常が確認された場合に速やかに列車抑止ができるように右記フロー(図-5)の通り、通常より早めの発令基準値「警戒」×0.8で警備を開始することとした。また、ソーラー発電による監視カメラを用いて、常に監視可能な措置を確立した。
