2017年7月奥羽本線（秋田新幹線）盛土流出被害と応復旧工事

東日本旅客鉄道株式会社 秋田土木技術センター 正会員 滝沢 雅史
 東日本旅客鉄道株式会社 秋田土木技術センター 非会員 安藤 元
 東日本旅客鉄道株式会社 秋田支社 設備部土木課 非会員 村田 祐亨

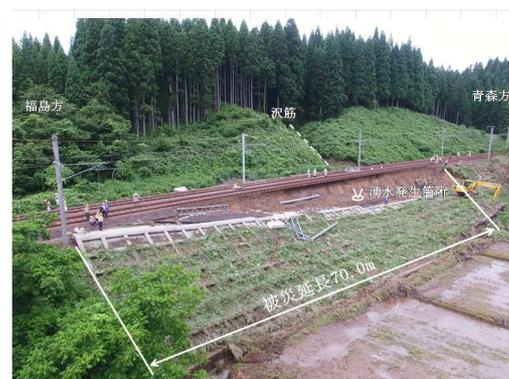
図-2 盛土流出状況

2017年7月23日7時20分頃、巡回中の施設社員が奥羽本線 峰吉川～羽後境間の盛土が流出しているのを発見した。現地確認の結果、線路が延長約70mに渡り梯子状になっており、崩壊土量は約2,300m³であった。また、当該箇所には2015年度にのり面工が整備されていたが、今回の盛土流出により崩壊した。(図-2)
