## 山田線斜面崩壊災害の復旧（その1：調査・対策工の検討）

| 東日本旅客鉄道（株）盛岡支社 設備部 工事課 | 正会員 | ○中村 貴志 |

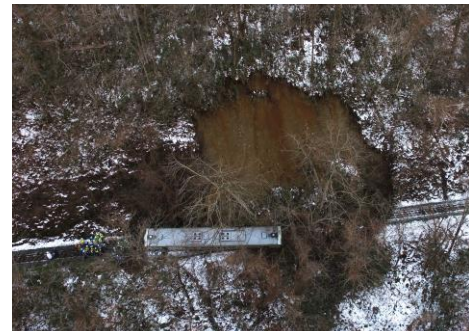
当該斜面は、約50度以上の急勾配の北向き斜面で、地質は、ジュラ紀の付加体である「門馬コンプレックス」と呼ばれる岩盤のうち、泥質岩（粘板岩）が主体である。崩壊規模は、幅約32m、長さ約25m、深さ約1m、崩壊土量は約700m<sup>3</sup>であり、崩壊土砂は線路上に堆積していた（図-1）。

図-1 災害発生時の全景写真

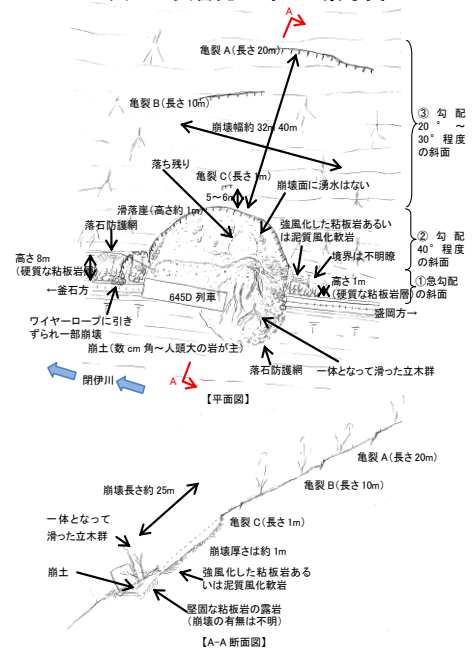
斜面崩壊発生後、ドローン及びヘリコプターを用いて斜面全体の調査を実施し、崩壊斜面上方に亀裂らしき変状を確認した。現地踏査を実施した結果、図-2に示すように発生標高の異なる3条の亀裂を確認した。

図-2 崩壊斜面の概略図

崩壊斜面上部で確認された亀裂に地表面伸縮計を7基設置し計測した結果、いずれの計測箇所でも亀裂の進行が確認され、計測開始直後は変位速度 2mm/h を超える活発な変動が確認された。その後、変位速度は低下傾向を示したが、融雪期や梅雨時期には再び変位速度の上昇が見られた。

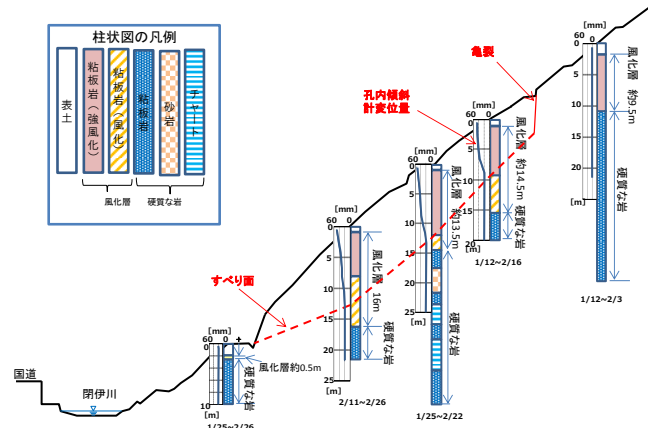
移動土塊のすべり面深度や滑動の経時的変化を把握することを目的にボーリング孔内に孔内傾斜計及びパイプ歪計を設置し計測を実施した。計測結果から、図-3 に示すように、すべり面の深さは約 10m の深さの位置であることが推定された。

図-3 想定すべり面の検討結果

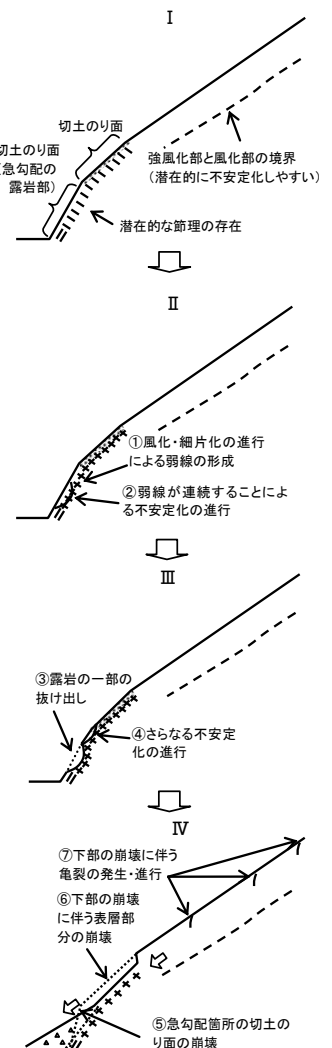
崩壊当日の雨量は、降雨時の運転規制値以下であることや地下水位計測の結果から、今回の崩壊は降雨や地下水が主たる要因ではないことが推察される。一方、地質調査の結果からはすべり面以浅の地層が緩んだ状態であることや、崩壊箇所付近の地質構造は高角度受け盤ないし、高角度流れ盤構造をなしていることが確認された。以上より、崩壊メカニズムは図-4 に示すように、①潜在的に緩み・風化がある地山であること、②線路建設時の切土により、法面、上部斜面の緩み・風化がさらに進行し、不安定化が極限状態に達していたこと、③斜面末端部の抜け出しがトリガーとなり、斜面のすべり現象が顕在化したこと、と推定される。

図-4 推定される崩壊メカニズム
