## 慣性正矢軌道検測装置の2軸レール変位検出装置の改良と効果分析

鉄道総合技術研究所 正会員 ○大島 崇史  
 鉄道総合技術研究所 正会員 坪川 洋友  
 鉄道総合技術研究所 正会員 石川 智行  
 東日本旅客鉄道株式会社 非会員 菊池 健司

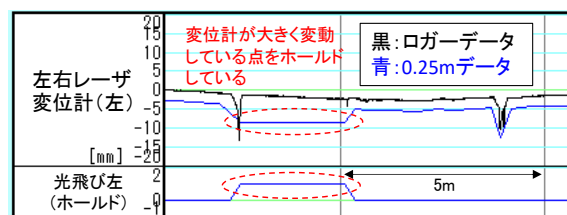
図2 EJの断面形状の変化箇所をホールドした例

けレールの乗り移りに際して光とびが発生した場合、図2に示すように断面形状の変化箇所の値をホールドする現象が確認された。これは、一般の軌道変位管理においては不要なEJの断面形状の変化をレーザが追従するためと考えられる。さらに、EJの断面形状の変化は、通常のレールの曲がりと比較して急激であるため、軌道変位波形に乱れが生じてしまう。なお、光とびが解消しないまま、ホールド状態が一定時間経過した場合、それ以降に測定された値は完全に不良データとなる(以下、この状態を「スキャン」とよぶ)。

光とび発生時にホールドするレーザ変位計の測定値が、光とび発生地点から近過ぎるため、現象aが発生していると考えられる。そこで、EJの断面形状の変化延長を考慮して、断面形状の変化箇所外の測定値をホールドするように仕様を変更した。

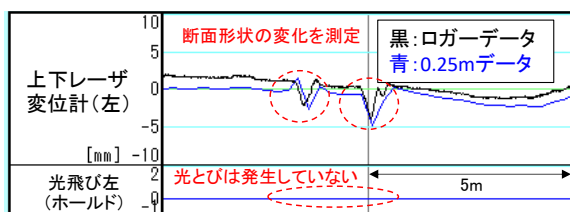
図3 EJの断面形状の変化箇所を測定した例

図3に示すように、EJの断面形状の変化をレーザが追従するが、光とびは発生せずに、変位として測定することによって、波形が乱れる現象が確認された。

現象bについては、EJの断面形状の変化延長を考慮して、0.25mの距離サンプルのデータに対して、7次のメディアンフィルタを適用することとした。

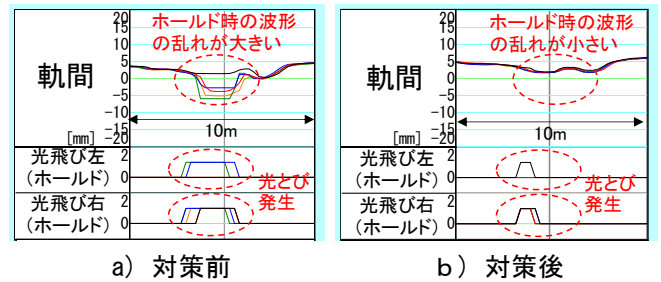
本現象が発生していると考えられるEJにおける、対策前と対策後の軌間（5回分の検測データの重ね合わせ）を図4に示す。対策前はホールド時に波形が大きく乱れているのに対して、対策後は波形の乱れがほとんどなく、本対策が有効であることが分かる。

図4 EJにおけるホールド時の波形の乱れ（5回検測）

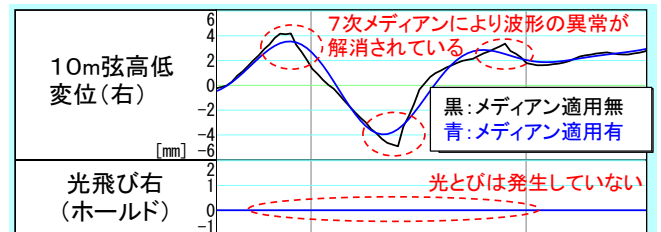
現象bが発生していると考えられるEJにおいて、7次メディアンフィルタ適用の有無で10m弦高低変位を比較した結果を図5に示す。本対策により、尖ったような不自然な波形が解消されていることが分かる。

図5 断面形状の変化箇所を測定した際の波形

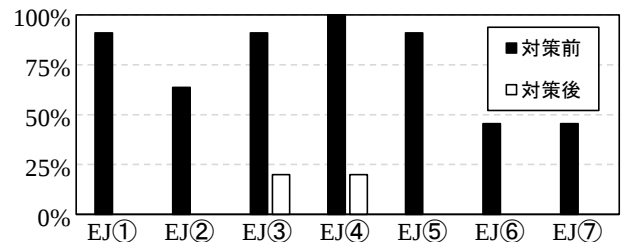
図6 対策前後のEJにおける光とび(スキャン)割合

対策前に比較的高い割合で光とび（スキャン）が発生していた7箇所EJにおいて、光とび（スキャン）発生割合（対策前：11回の検測、対策後：5回の検測）を、対策前後で比較した結果を図6に示す。本対策により、EJでの光とび（スキャン）の発生割合がほぼ0%に抑制されていることが確認された。

ホールド処理中に光とびが解消されるケースの殆どが、ホールド処理開始から数十cm程度の短い区間内で光とびが解消されていた。そこで、この区間分のミラーの固定時間を考慮して、従来のホールド処理時間の内、前半半分はミラーを固定し、その後はミラーを動作して正しいレールの位置を探索するようにした。
