## 日常業務におけるモニタリングデータ活用による CBM サイクルの推進

東日本旅客鉄道株式会社 正会員 ○柳森 和真  
 東日本旅客鉄道株式会社 正会員 斎藤 典孝  
 東日本旅客鉄道株式会社 正会員 大池 幸史

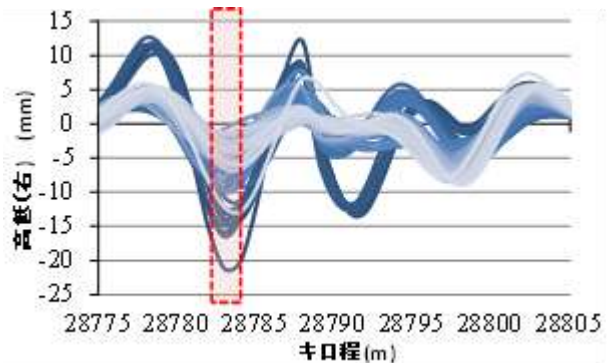
図 1. 対象区間における高低(右)チャートの重ね合わせ

まず前述の 1)に対し、対象とした全データの軌道変位チャートを重ね合わせ、対象期間中に軌道変位進みが大きかった地点の把握を行った。図 1 の結果より、点線で図示した 28k783m、28k784m の 2 地点で最も大きい軌道変位進みが観測された。

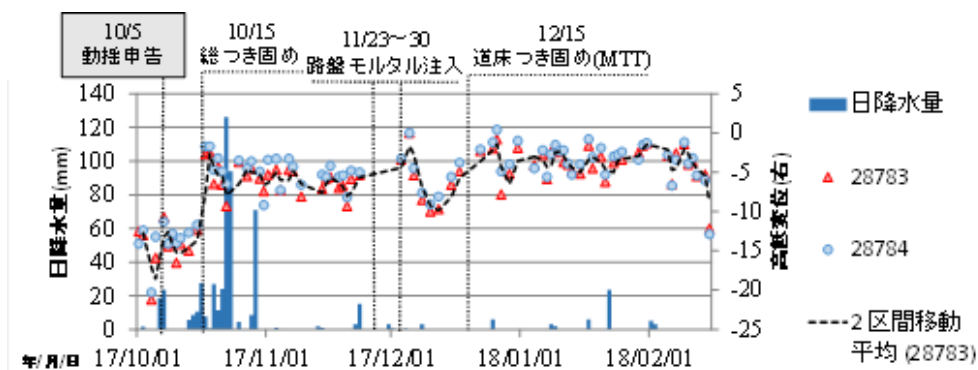
図 2. 日降水量と 28k783m・28k784m 高低(右)の推移

次に図 1 において軌道変位進みが特に大きかった 2 地点に対して、降雨と軌道状態の関係を整理した。この 2 地点の高低変位(右)の分布とさいたま市の日降水量の推移を図 2 にまとめる。図より 10 月後半と 1 月後半は降雨後に分布及び移動平均が増加しており、降水と軌道変位には何らかの影響があると示唆されるが日降水量が 0mm の場合も移動平均の増加が散見され、傾向の精査が必要である。次に 2) に対してモルタル注入を施工した 28k790m～800m に限定し、期間中の高低(右)変位の推移に着目した。図 2 より 1m 毎の推移を整理すると、起点方 5m の領域 A は軌道状態が安定しているが、終点方 5m の領域 B では変位進みが観測され、特に 28k797m～799m は 2 カ月半で -7mm と進行性が大きい。表 2 の当該箇所のモルタル注入実績

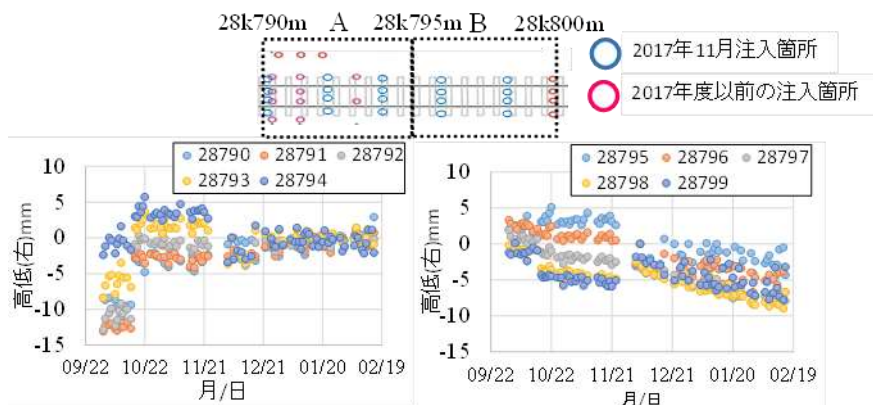
図 3. 対象期間における 28k790m～28k799m の高低(右)の傾向グラフ

と比較してみると、以前から注入を行っていた領域 A と新たに注入を行った箇所の多い領域 B で軌道変位に差があることから路盤整備の結果、領域 A・B 直下の水道が変わった可能性も示唆される。以上のことを総括すると領域 B は今後不良発生の可能性があり特に注視すべき箇所であると考えられる。

本稿では傾向が把握しにくい繰り返し補修箇所の変位進みを、モニタリングデータを基に、ベテランの知見の摺合せと、キロ程毎の詳細な変位進みの分析で傾向把握を試みた。成果として今後不良となりうる箇所の把握ができた。今後は土木技術センターと密に連携し当該箇所の経過観察をすることと閾値の設定や傾向の可視化ツールの作成などの仕組み構築を通し、確実な予兆把握に基づく路盤・軌道の維持管理ノウハウを蓄積させる。そして最終目標である業務内での CBM 推進に努め、生産年齢人口減少を見据えた鉄道輸送サービスの安定供給のために、モニタリングデータから「いつ・どこで・どんな施工を実施するのか」を適正に判断した維持管理サイクルを強固にし、当社の経営資源の最適配分に貢献していく所存である。
