## 軌道変位モニタリング装置を活用した MTT 施工後の軌道状態把握

東日本旅客鉄道株式会社  
東日本旅客鉄道株式会社  
東日本旅客鉄道株式会社

正会員 ○垂井 晃一  
山下 友也  
岡澤 正樹

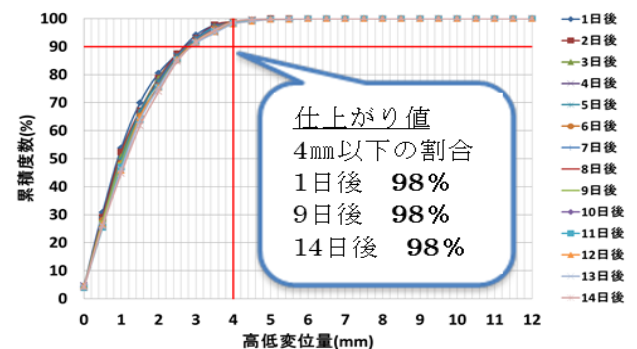
図-1 MTT 施工後の高低変位量

北上保線技術センター管内で 2017 年 10 月に MTT 施工(計 9 回)した総延長 6,232m (ロングレール区間 5,504m、定尺レール区間 728m) に対して検証を行った。MTT 施工後に施工区間に存在する高低変位量の割合を図-1,2 に示す。施工後経過日数ごとに比較するとロングレール区間は図-1 のような結果となっており、変位量の割合に施工後経過日数による大きな変化は見られなかった。また、現行の引継ぎ検査時の仕上がり基準値の $\pm 4$ mmを適用した場合、施工 14 日後であっても 90%以上が仕上がり基準値内に収まっていた。

引継ぎ検査は仕上がり数値を超える箇所の割合が 10%以内かつ、一定の範囲内であれば許容されている。全体的には仕上がり基準値内に収まっており良好な状態と言えるが、施工後 2 週間のデータを検証してみると、当日の仕上がり値は $\pm 4$ mm以内であっても、施工 2 週間後には高低変位が 7mmを超過している箇所が見られた。

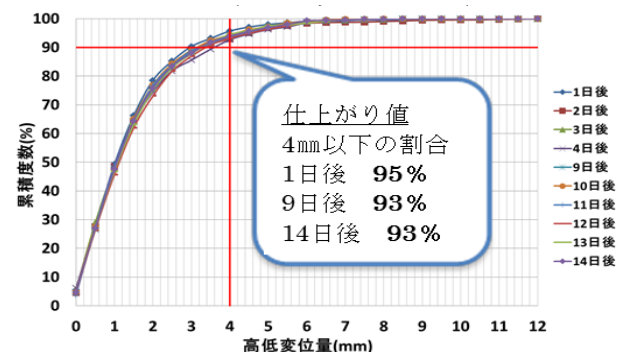
図-2 MTT 施工後の高低変位量  
(定尺区間)

定尺レール区間においてもロングレール区間同様の比較を行い図-2 のような結果となり、定尺レール区間に関しても現在の引継ぎ検査時の仕上がり基準値内に収まっている。

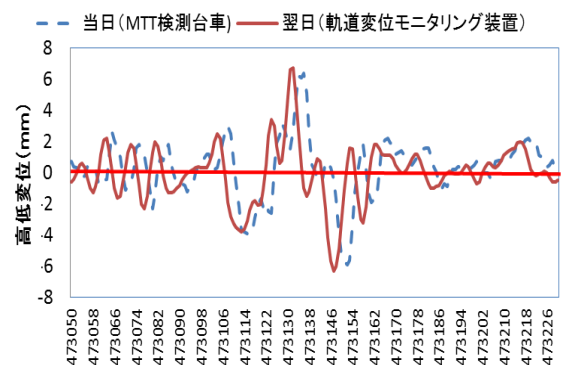
図-3 MTT 施工後の高低変位チャート

また、図-3 にて、MTT 施工直後に検測台車で測定した高低変位と MTT 施工翌日の軌道変位モニタリング装置で測定した高低変位の一例を示す。キロ程の位置ズレは見られたが、検測台車と軌道変位モニタリング装置での検測結果に大きな差異は見られなかった。なお、位置ズレの原因は、検測台車のエンコーダーによる検測と軌道変位モニタリング装置の位置補正との差と考えられる。

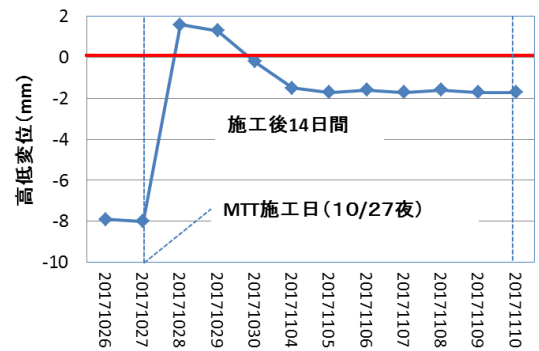
図-4 施工後良好区間

図-4にて、MTT施工後の高低変位良化区間（ロングレール区間）について高低変位推移の一例を示す。MTT施工後一度は悪化傾向が見られるが、施工4日後以降は $-2\text{ mm}$ で推移しており良好な状態と言える。

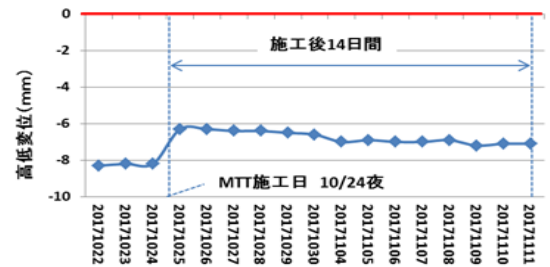
図-5 土砂混入箇所

MTT施工の際に軌道状態により、施工後に仕上り基準値に収まらない箇所がある。その例として、道床に土砂混入が見られる箇所や継目部にレール癖がついている箇所がある。

土砂混入についてのMTT施工前後の高低変位推移を図-5に、継目箇所における高低変位推移を図-6で示す。どちらもMTT施工前後で変化は見られずMTT施工の効果が見られない状態である。効果的なMTT施工を行うためには、道床交換やレール癖の解消など根本的な対策が必要であることが改めて明確になったと言える。

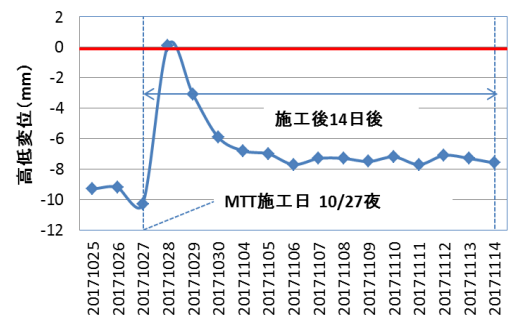
図-7 安定剤散布箇所

道床安定剤散布箇所について図-7に示す。現在、道床安定剤散布は温度上昇期に総つき固めや、道床入替えを実施した箇所に対し道床肩に安定剤散布を実施している。

道床安定剤散布を行っている箇所はMTTのコンパクターを使用するとコンパクターの故障原因に繋がる為、支障箇所としコンパクターを使用していない。現場調査の結果、安定剤散布箇所が浮きマクラギとなっており、安定剤散布により道床が固結し、スタビライザーの効果の低下やコンパクターの未使用の影響により、MTT施工2日後から軌道状態の悪化傾向が見られた。他の安定剤散布箇所でも同様の軌道変位進みが見られた箇所もあり、効果的なMTT施工を行うためには道床安定剤の使用を極力抑えることやMTT施工前に道床交換等で道床安定剤を取り除くことが効果的と考えられる。
