## マルタイによる通り狂い改善に向けた取り組み

日本機械保線(株) 正会員 ○中島 駿

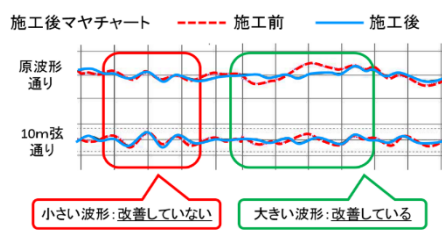
通り狂いの仕上がり結果をマヤチャートにて確認したところ、大きな波形は改善されているが、小さな波形は改善されていない状態であった。(図—1)

扛上計画表の施工後の数値を見ても、移動量が多い3mm程度の箇所は、所定の移動量に動いているが、移動量が1mm程度の少ない箇所は動いていないことがわかった。更に平成26年度の通り改善度合いのデータを見ても、計画線上にあることを示す移動量0mmの位置の個数が減少し改善していた。以上のことから、小さい通り狂いが改善されていない・移動量0mmの位置が改善している、と

図—1 マヤチャート(通り)

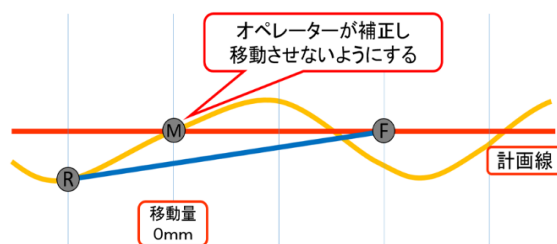
移動量0mmの箇所が減少した原因について検討したところ、元々計画線上に乗っていた移動量0mmの位置にあるミドルを動かしてしまっていることが想定される。これは、マルタイの検測機構上の基準となる、リアトリリーが計画線から外れることで、ミドルの位置で所定の移動量を得られなくなることから、発生すると考えられる。そこでリアトリリーの、計画線からのズレをリセットする施工方法を検討した。

図—2 0位置を動かさない施工方法

扛上計画表の移動量0mmの地点に注目し、この位置を動かさないよう補正することで、リアトリリーのズレによる影響をリセットし、所定の移動量を得る施工方法を行った。(図—2)

この施工方法を1年間実施し、通り改善度合いを確認したところ、移動量0mmの箇所に近い個数が増え、改善度合いが良くなった。しかし1~2mm程度の少ない移動

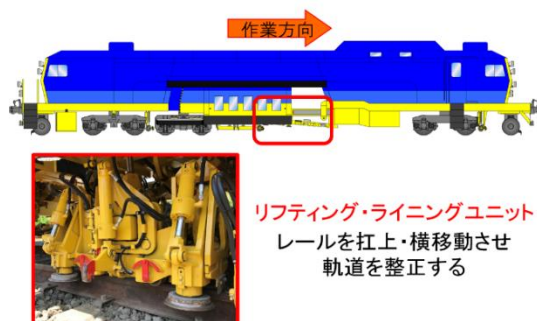
小さい移動量が改善されていない原因を追究するため、通り整正に使用しているライニングユニットの作動状態を確認した。(図—3)

図—3 ライニングユニット

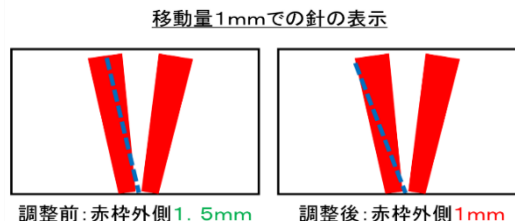
通常、インジケータでの表示は、赤枠外側で1.5mmを示している。その表示を1mmに調整し、少ない移動量でも、インジケータが、大きく表示されるようにし、検証を行った。(図—4)

図—4 インジケータ表示拡大

その結果、移動量が多い箇所ではインジケータは真ん中まで動いていたが、1mm程度の移動量の場合、真ん中まで動きにくく、機械性能による針の振り残し(残留狂い)が起きていたことが分かり、その原因を検討することにした。

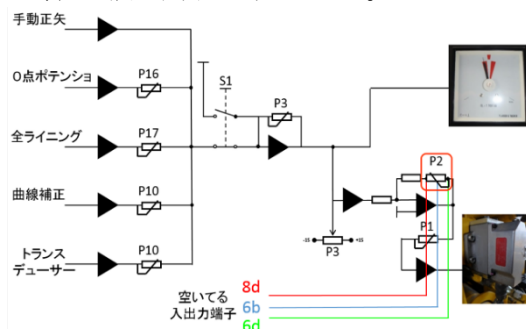
振り残しが発生する原因が機械による性能だと分かったことから、当社で使用している09マルタイの、サーボバルブの出力を確認したところ、移動量3.5mmで100%の出力、移動量1mmでは、約30%程度しか出力していないことが分かり、少ない移動量での出力を、向上させるための調整が必要だと考えた。

図-5 可変抵抗器取り付け回路

サーボバルブの出力を上げるため、可変抵抗器(ポテンショ)の抵抗値が高い物の取り付けを試みた。本線上で使用しているマルタイにいきなりの変更ができない為、08マルタイを使用して試験を行うことにした。ライニング基盤の空いている端子へ、配線の引き直しを行った。(図-5)更に、操作パネル内の使用していない箇所へ、ポテンショを取り付け、サーボバルブの出力を、随時調整出来るようになった。

その結果、ポテンショ最大時では、移動量1.5mmで100%の出力、移動量1mmでは約80%の出力を出せるようになり、小さい移動量でも、確実に動かせることが出来るようになった。

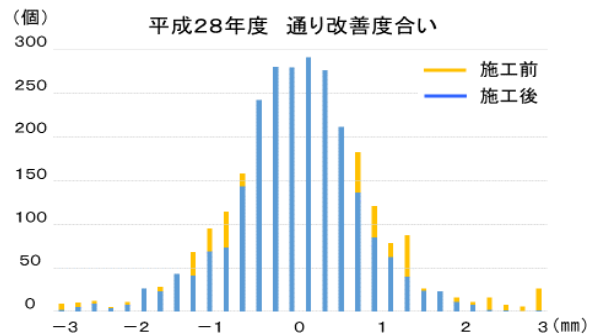
ライニング速度変更機能を使って、新型マルタイで1年間作業を実施したところ、移動量0mmの位置付近の個数が増えていることがわかり、更に少ない移動量でも、改善度合いが向上していることが分かる。(図-6)ライニング速度を上げ、少ない移動量での出力を上げたことにより通りの改善が出来た。

図-6 平成28年度通り改善度合い

新型マルタイには、08マルタイで行った試験と似たような機能である、ライニング速度変更機能が追加され、10段階の目盛がついており、出力の調整をすることが可能となっている。ライニング速度10を使用した場合の、サーボバルブの出力は、移動量1.5mmで100%の出力、移動量1mmでは約70%になり、試験を行った08マルタイと同等の出力であった為、新型マルタイで、1年間実証を行うことにした。

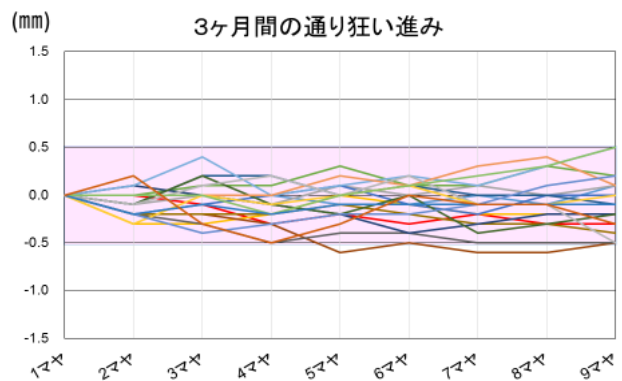
さらに、軌道のもちについても確認を行い、3ヶ月間の通り狂いの進みを見ると、施工後から9マヤが経過しても狂いの進みは約0.5mm程度であり、継続して軌道を保つことが出来ていた。(図-7)

図-7 3ヶ月間の通り狂い進み
