# 損傷レール交換による左右動揺の低減方法に関する研究

東日本旅客鉄道株式会社 正会員 ○築瀬 和清  
 東日本旅客鉄道株式会社 百谷野 晃大  
 東日本旅客鉄道株式会社 島谷 任克

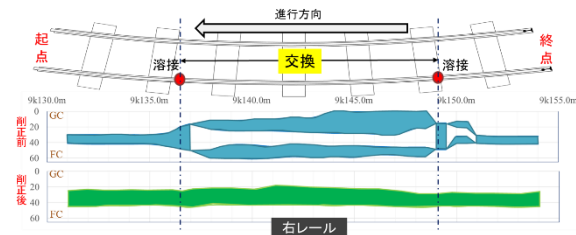
図-3 レール照り面（右レール 真上から）

3-2.レール照り面—図-3（青塗部分）より、進入側溶接部を起点に照り面が二つに分岐しており、交換レール上は車輪とレールの接触が不安定な状態にあると考えられる。

（上（青）：削正前、下（緑）：6 頭式削正後）

5-2. レール照り面（図-3（緑塗部分））－進入側溶接部を起点とした照り面変化がなくなり、照り面が直線的になっている、すなわち列車走行が安定していることがわかる。

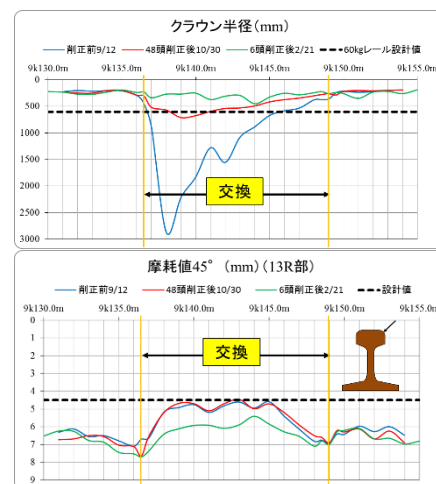
図-4 クラウン半径と摩耗値 45°

3-3.レール断面（図-4（青線））—レール頭頂面曲率半径（以下、クラウン半径と称す）について①60kg レールのクラウン半径は R=600mm と定められているが、9k138m 付近で約 3000mm を示しており、新旧レール間のクラウン半径にばらつきがある。摩耗値 45° について②進入側溶接部から新レール側に 4m 進行する間に摩耗値が 2mm 程度減少しており、新旧レール間の 13R 部において摩耗差が生じている。①と②、そして摩耗中継レールの特徴を加味すると、左右動揺はクラウン半径と摩耗値 45° の局所的な変化によるレールと車輪の接触状況に起因していると考えられる。

4-1.通トン対策による 48 頭式レール削正—本施工に入る前に、48 頭式レール削正車による計画的なレール削正が実施されたので、その結果を図-4（赤線）に示す。通トン対策のレール削正では、レール頭頂面しか削正しないため摩耗値 45° に変化はないが、クラウン半径については最大でも 710mm 程度となり改善が見られた。しかしながら、左右動揺の低減は見られない結果となった。

5-3. レール断面（図-4（緑線））－クラウン半径については旧レールの半径とほぼ同一となり、最大でも 450mm 程度とさらなる改善が見られた。摩耗値 45° については両側溶接部における急激な変化が抑えられた。また、削正後の現場調査にて新旧レールの境界部が削正前より滑らかに取り付けられていることがわかった。また、図-7 には、6 頭式レール削正前後におけるレールと車輪の接触面を示す。9k143m では GC 側までレールと車輪が接していたが、削正によりレール中心側へと移行している。図-3 と合わせてみると、全体の傾向としてレール中心から若干 FC 寄りに照り面が分布し、おおむね同一幅で推移していることから、レールと車輪の接触状況は良化したといえる。

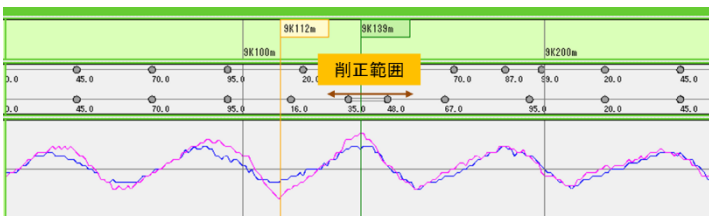
図-6 左右動揺（赤：削正前、青：削正後）

5-1. 左右動揺（図-6）－East-i の検測結果を削正前後で比較すると 0.20g→0.10g に低減され、目標値の解消が達成された。動揺体感も以前と比べると軽減されている。

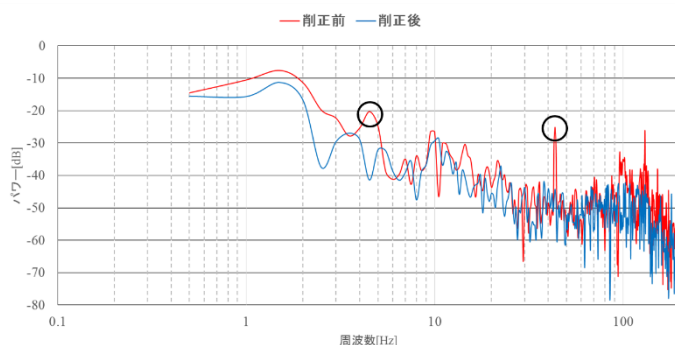
図-8 周波数分析（赤：削正前、青：削正後）

5-4. 周波数分析（図-8）－9k060m～9k180m において周波数分析を行ったところ、削正前では 4.5Hz、43.5Hz 付近（①13.6m、②1.4m の波長）が卓越していたが、削正後はこれらの周波数帯を低減させることができた。このことに関して、①は交換した摩耗中継レールの延長（≒ 13m）に相当し、②は列車巡視での短波長の動揺体感に相当すると考えられる。
