在来線における分岐器内レール削正手法の一考察

JR 東日本 正会員 ○屋木 祥吾, 島田 和則
蛭田 雄介, 西内 美咲
石川 智史

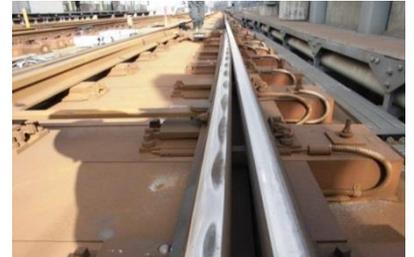
主に急曲線区間に発生する波状摩耗は、転動音や輪重変動の要因となることから、適切に保守管理しなければならない。当技術センター管内の一部分岐器においては、分岐線側全長に亘って、内外軌両レールに波状摩耗が発生し、その保守管理に苦慮していた。その波状摩耗を除去する一手法として、一般区間では6頭式レール削正車によるレール削正を実施しているが、分岐器区間においては、軌間線欠線部や狭隘箇所を多く含むなど構造上の問題が存在しているため、当技術センター管内では分岐器区間のレール削正は実施していない。

図1 曲トングレールの波状摩耗

そこで、分岐器区間における波状摩耗の効果的な除去及び抑制手法の検討に向け、自走式波状摩耗削正器を用いた分岐器内レール削正を試験的に実施したため、その内容について以下に報告する。

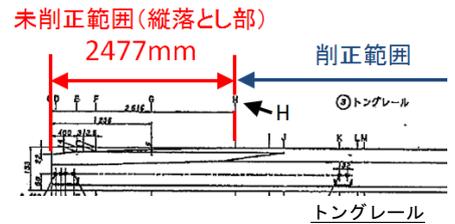
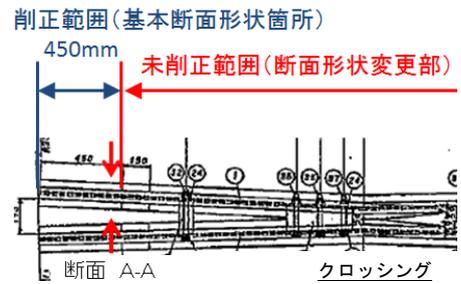
図2 分岐器内における未削正区間

分岐器では、ポイント部のトングレールと基本レールの接着部分や車輪の乗り移り部分が存在している。そのため、曲トングレール及び曲リードレール(以下、外軌側)においては、レール削正による規定断面形状の変形を防止するため、図2に示す通り、トングレール前端から縦落とし終了点の範囲及びクロッシング部(端部の基本断面形状を除く)を未削正区間とした。

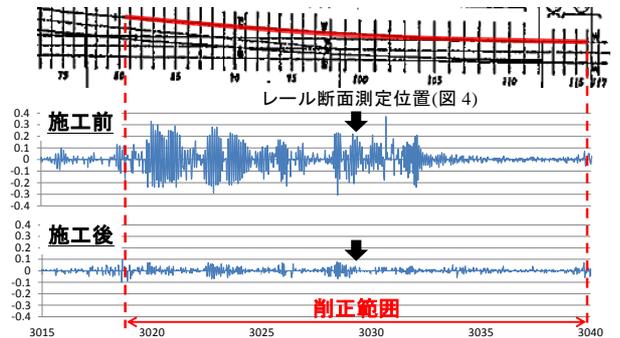
図 3 に内軌側のレール削正前後の凹凸量を、図 4 に任意箇所におけるレール断面形状を示す。施工前には、リード部からクロッシング前端部に掛けて、0.4mm~0.5mm 程度の波状摩耗が存在していたが、削正によりほぼ全ての波状摩耗を除去することが出来た。また、レール断面で削正量を確認すると、レール中央部では 0.63mm、最大削正箇所は GC 側面から 28mm の位置で 0.67mm であることを確認した。

図 3 【内軌側】レール削正前後の凹凸比較

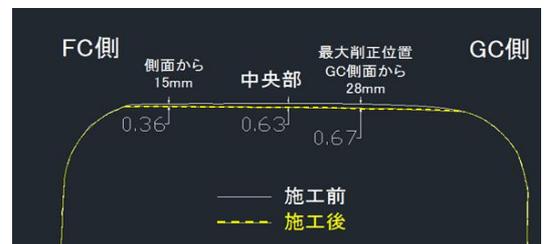
図 4 【内軌側】レール断面形状の比較

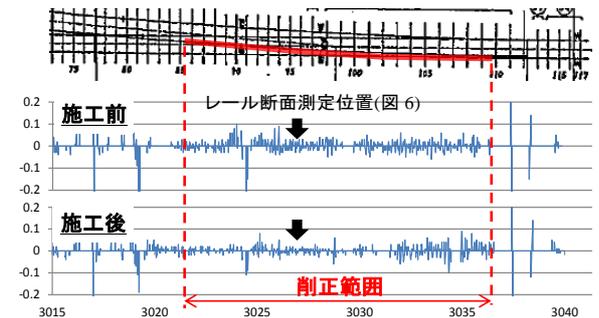
図 5 に外軌側のレール削正前後の凹凸量を、図 6 に任意箇所におけるレール断面形状を示す。施工前には、トンダレール先端付近からクロッシング部に掛けて、0.1mm 程度の波状摩耗が存在していたが、削正によりほぼ全ての波状摩耗を除去することが出来た。また、レール断面で削正量を確認すると、レール中央部では 0.47mm、最大削正箇所は GC 側面から 24mm の位置で 0.67mm であり、尚且つ GC 部が研削されていないことを確認した。

図 5 【外軌側】レール削正前後の凹凸比較

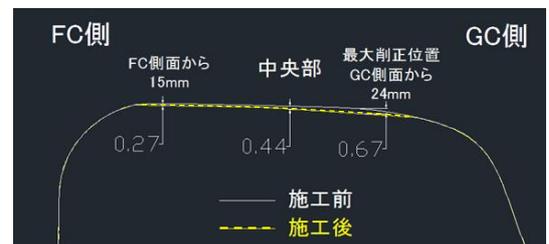
図 6 【外軌側】レール断面形状
