上越新幹線におけるレール傷の発生状況の分析と考察

東日本旅客鉄道株式会社 非 溝口 佳哉  
 東日本旅客鉄道株式会社 正〇松田 博之  
 東日本旅客鉄道株式会社 非 今井 雄介

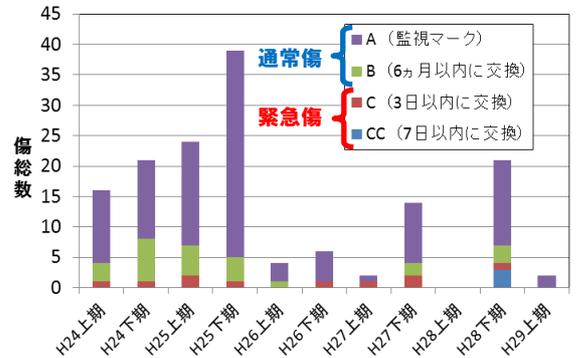
図 1 年度別新規レール傷の発生数

新潟新幹線保線技術センター管内（以下、新潟幹保技セ）では、レール探傷車（N-RIC）が走行し検出されたレール傷に関して、社内の取扱いフローに従い、順次レール交換を行っている。また、レール傷抑制のために累積通過トン数 5000 万トン毎に 0.1mm のレール削正を行っている。そのため、図 1 に示す通り、レール傷の発生数は徐々に減少傾向にある。しかしながら、予期しない箇所でレール傷が発生した場合、緊急のレール交換を手配するための作業変更を伴うケースが多く、予算や溶接作業者の確保に苦慮しているのが現状である。

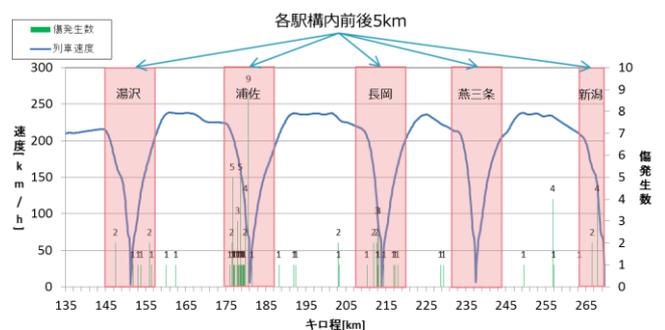
図 2 レール傷発生箇所と列車平均速度の関係（下り線）

図 2 にレール傷発生箇所と列車の平均速度・停車パターンとの関係を示す。図 2 より、駅構内およびその前後 5km 以内の列車の力行・制動区間にレール傷が多く発生している傾向が見られた。その割合を集計するとレール傷のうち、上り線で 40 箇所（63%）、下り線で 68 箇所（79%）が駅構内 5km 前後の力行・制動区間で発生していた。

以上の結果をまとめると、新潟幹保技セ管内では一般部での頭部水平裂が駅構内前後で多く発生していることから、これらのレール傷は列車の力行・制動に伴う車輪との接触熱がもたらす白色層に起因するタイプであると推測される。標高が高く勾配が大きい長岡エリアに傷が集中している理由についても、列車の力行・制動の影響によるものと推測される。また、トンネル区間に比べて明かり区間にレール傷の発生数が多いことは、シェリングの進行が水の助けがないと進行せず、漏水のないトンネル区間では進行しにくいという知見と一致する。

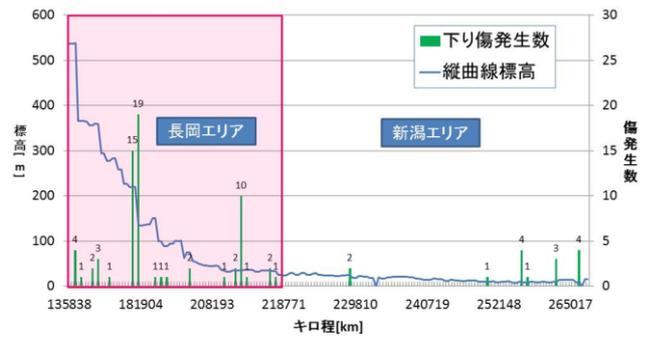
図3 標高と新規レール傷発生箇所

図3に標高と新規レール傷発生箇所の関係を示す。発生したレール傷のうち、上り線で42箇所(63%)、下り線で69箇所(81%)が、長岡エリア(135k621m~218k000m 片線延長81,379m)で発生していた。図3に示す通り、長岡エリアは平坦な新潟エリアに比べ標高が500m以上高く、年間の降雪量も多い。また表3より、長岡エリア内での明かり・トンネル区間別のレール傷発生数(1kmあたり)を比較すると、トンネル区間より明かり区間の方が、上り線では約8倍、下り線では約16倍多くレール傷が発生していた。

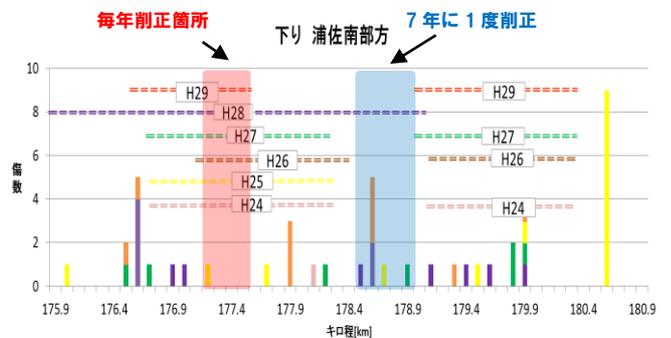
図5 浦佐駅南部方レール損傷数とレール削正の関係

図5にH24~H29間の浦佐駅南部方のレール傷発生状況とレール削正状況の関係を示す。横点線はレール削正箇所を示している。浦佐駅南部方の一部区間ではレール傷抑制のためのレール削正(7年に1回)に加えて、騒音抑制のためのレール削正を毎年行っている。図5より、レール削正を毎年行っている箇所の方が、7年に1回行っている箇所と比べてレール傷の発生数が少ないことがわかる。レール傷の発生率を比較すると、毎年レール削正を実施している箇所は延長400m内で1個のレール傷が発生している(発生率0.0025個/m)のに対して、7年に1回の削正箇所では延長500m内で8個のレール傷が発生しており(発生率0.016個/m)、発生率に6.4倍の差があることがわかった。この結果より、列車の力行・制動区間などのレール傷の発生が多い箇所では、累積通過トン数5000万トン毎に0.1mmの削正より短い頻度でレール削正を行うことで更なるレール傷の抑制が図れると考える。

上越新幹線におけるレール傷の発生状況の分析を行った結果、①レール傷が列車の力行・制動区間(駅構内前後)の明かり区間で比較的多く発生していること、②レール傷が多く発生している箇所では、累積通過トン数5000万トンより短い頻度でレール削正を行うことで更なる抑制が期待できることがわかった。今後、レール傷の発生率やレール削正の費用対効果を勘案し最適な削正周期を提案したい。
