## 中きしみ割れ発生箇所の現地調査と発生レール分析

鉄道総研 正会員 ○辻江 正裕  
 鉄道総研 正会員 木村 成克  
 鉄道総研 非会員 陳 樺

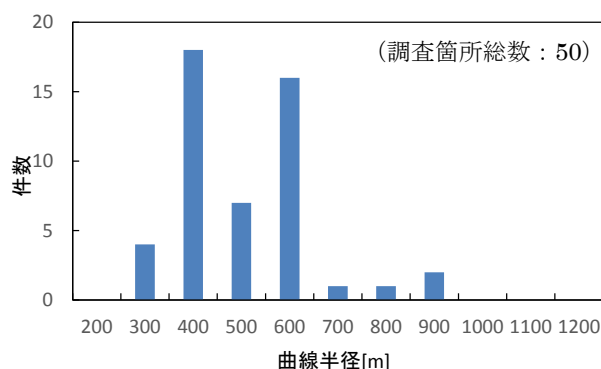
図1 中きしみ割れ発生箇所の曲線半径

このように、中きしみ割れは曲線半径 400～600m の曲線区間において多く発生していることが確認できる。曲線外軌の GC 部に発生するきしみ割れは、曲線半径 700～800m の曲線区間に多く発生することから、中きしみ割れはこれらに比べると、より急な曲線で発生していることがわかる。

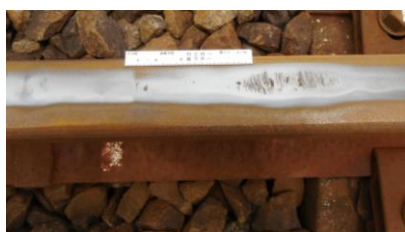
(a) 溶接部付近に発生 (12%)

図2(a)に示す形態の中きしみ割れは、溶接部付近のみで観察された。この形態の中きしみ割れは、車輪がレール溶接部を通過する際に、溶接箇所におけるレール頭頂面凹凸により輪重変動がもたらされ、結果として接触応力が蓄積したことによる疲労損傷であると考えられる。

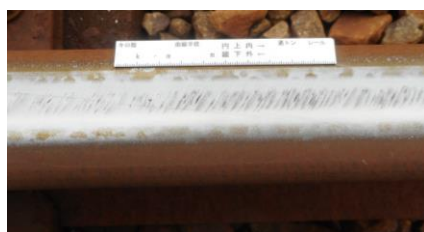
(b) 連続的に発生 (38%)

図2(b)に示す形態の中きしみ割れは、曲線区間において連続的に発生していた。この形態の中きしみ割れは、

長手方向に対して照り面の変化は見られず、またはく離している箇所もあまり見受けられなかった。

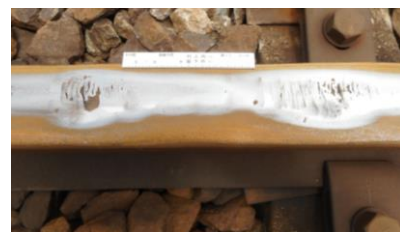
(c) 不連続に発生 (50%)

図 2(c)に示す形態の中きしみ割れは、長手方向に対して不連続に発生しており、照り面の幅も長手方向に対して複雑に変化していた。また一部ではく離が発生していることも確認できた。

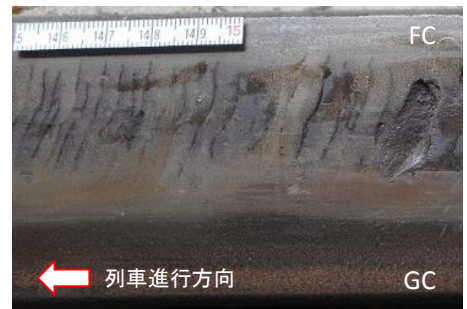
図 3 分析レールの外観

中きしみ割れが発生した現地敷設レールについて、分析を行った。分析に用いたレール（以下、「分析レール」とする）は、曲線半径 600m の曲線区間の内軌に敷設していたレールであり、累積通過トン数は 235 百万トンである。分析レールの頭頂面の外観を図 3 に示す。この分析レールにおいては、不連続な形態の中きしみ割れが発生している。

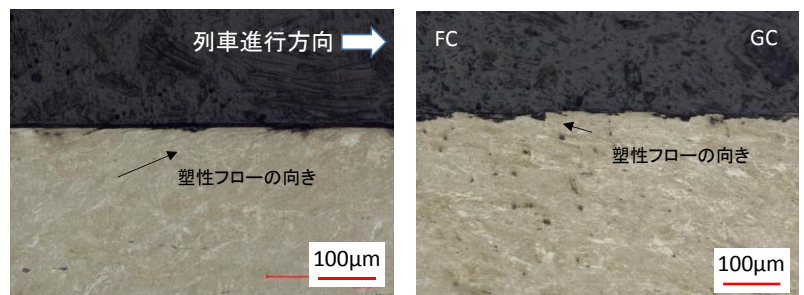
図 5 断面組織観察結果

図 5 より、長手方向については列車進行方向に向かって、また断面方向については曲線内方に向かって塑性フローが発生していることが確認できた。したがって、分析レールの中きしみ割れ発生箇所においては、車輪が通過する際に、列車進行方向ならびに曲線内方への接線力が作用していると考えられる。なお前項で観察した中きしみ割れは、列車進行方向の塑性フローに沿って進展していた。
