本四備讃線 800 特形軌道伸縮装置の締結装置交換

四国旅客鉄道株式会社 正会員 白江雄介

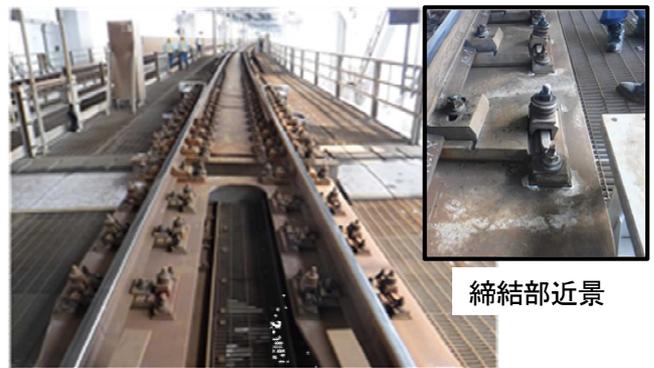
図 2 800 特形全景および締結部近景

変状として、タイプレートを押さえるコイルばね用縦ボルトが脱落し、レールと桁に接触することによる不正短絡が過去に数回発生している。当初、脱落した箇所についてはコイルばね用縦ボルトの底部が経年により摩耗しているため、新品で補修していたが、その後も脱落が続いたことから、原因を調査したところ、横圧受け装置側も摩耗していることがわかった。横圧受け装置とコイルばね用縦ボルトのみを交換することは構造的に可能であるが、経年 30 年ということを考慮すると、他にも摩耗している部分があると考えられた。レール本体にも摩耗は見られたが交換限度には至っていないことから、今回は締結装置一式を交換することとした。

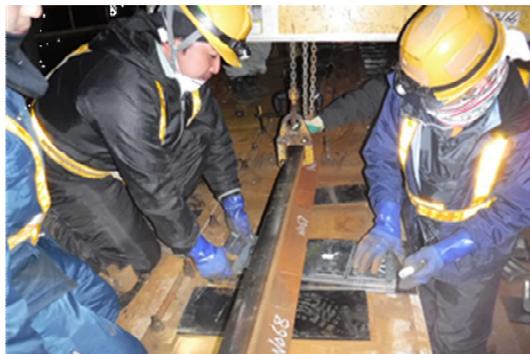
図3 施工中

交換は平成29年12月に行った。施工日数は材料運搬2日、交換6日を計画した。海峡部であるが、塩害によるボルトの固結は見られず、容易に緊解することができた。初めての作業ということもあり、当初は手間取る場面も多かったが、施工日数を重ねるにつれ、手順よく施工できるようになった。途中、一晩のみ強風による作業中止があったため、当初計画していた全数の施工は完了できなかったが、平成30年度に改めて施工を予定している。また施工の結果として、軌間や通りが改善したことから、各締結部材が摩耗していたことが考えられる。
