## 可動ダイヤモンドクロッシングロック不良発生原因の究明と対策

東海旅客鉄道株式会社 正会員 ○川廷 晃史  
 東海旅客鉄道株式会社 引地 大  
 東海旅客鉄道株式会社 正会員 瀬戸 勝

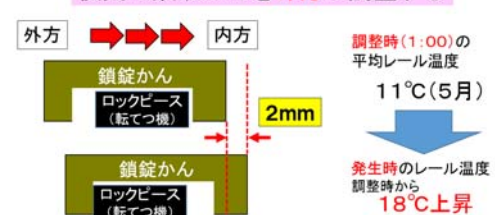
図-2 転てつ機内部の鎖錠かんの動き

過去のロック不良発生状況からレール温度の上昇が予想される場合、予防対策として、前日の夜間作業時に鎖錠かんと軌間外方に寄せて調整している（図-2）。しかし、レール温度上昇が予想以上に大きいと、鎖錠かんと軌間内方に 2mm 程度動き、ロック不良が発生している。ロック不良発生時のレール温度と鎖錠かん調整時のレール温度の差を分析したところ平均約 18℃であった（図-3）。

ロック不良の予防

温度上昇で軌間内方へ動く + 日中12:00~14:00がピーク

対策

夜間に鎖錠かんと外方に調整する

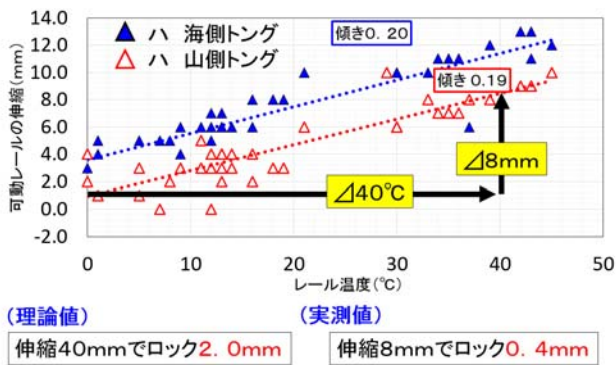
図-4 可動レール伸縮とレール温度

可動 DC における可動レール伸縮によるロック狂い量の理論値は、伸縮で生じる先端開口量と可動レールがへ形レールに沿って伸縮した場合のズレに伴う狂い量の和であり、各寸法から鎖錠かんが 2.0mm 軌間内方に動くには可動レールが理論上 40mm 程度伸びる計算となる。しかし、図-4 に示すとおり、最大レール温度が 40℃上昇しても可動レールの伸び量は 8mm 程度であり、可動レールの伸縮がロック不良に与える影響は 0.4mm と小さい。このことから可動レールの伸縮はロック不良発生の原因ではないといえる。

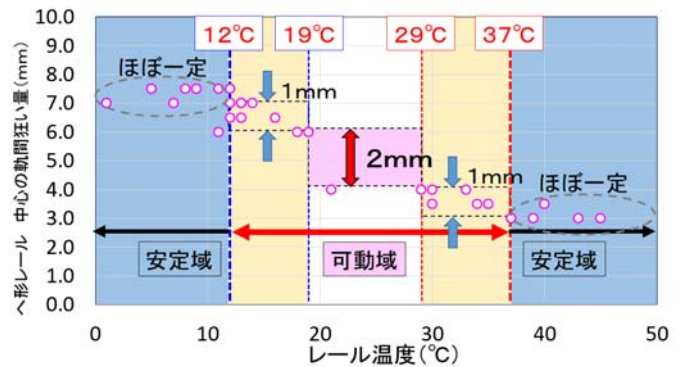
図-5 ヘ形レール中心の軌間狂いとレール温度

ヘ形レール中心間隔を標準ゲージで軌間として測定した結果を図-5に示す。中心の軌間狂い量は、最小3.0mm、最大7.5mmであり、レール温度差40℃以上で4.5mm縮小していた。レール温度が12℃以下、37℃以上の場合、狂い量の最小値、最大値はほぼ一定で、安定している。また12℃～19℃、29℃～37℃では、狂い量は1.0mm程度、19℃～29℃の範囲で2.0mm変化していた。よって、当該の可動DCにおいては12℃以下、37℃以上では、軌間狂いがほぼ一定であると考えられるため安定域とし、その中間では最大4.0mm程度変化しているため可動域とした。

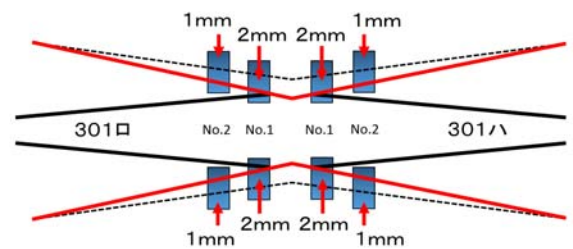
図-6 ヘ形レールと床板の動き(温度上昇時)

締結装置やヘ形レールと可動レールの隙間に問題がないため、ネジギの締結状態を疑い、床板に動きがないか調査した。打音検査では緩み等の異常は見られなかったが、結果は図-6に示すように、レール温度上昇に伴い海側、山側の床板が軌間内方へ動くことが確認された。その最大値はマクラギNo.1で2.0mmであり、ネジギと床板の穴の遊びの影響と考えられる。

以上のことから、レール温度変化に伴うヘ形レールの動きを床板で完全に固定できていないため、その動きが可動レール、フロントロッド、接続かんを介して鎖錠かんに伝わり、鎖錠かんが軌間内方に2.0mm程度動くことで鎖錠かんとロックピースの隙間が許容値以下となり、ロック不良に至ることが判明した。

ヘ形レールの中心のマクラギ4本において、床板の動きが確認できたので、外側1本ずつ余裕をみて、マクラギ6本においてポリエステル樹脂を使用したネジギ補修を実施した。その際、ネジギと床板の穴の遊びで動かないよう、ネジギを床板穴のレール側に寄せるよう留意した。施工範囲(マクラギ6本分)について軌間変化量を施工前と比較したところ、図-7に示すように、各マクラギで軌間変化量が3.0mm減少し、効果を確認できた。床板の動きについても最大で0.5mm以内に抑制されており、その結果、

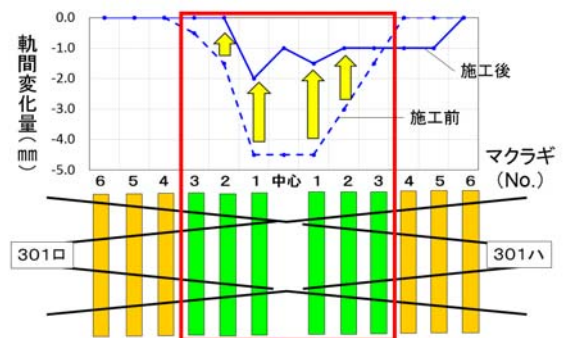
図-7 施工範囲における軌間変化量

レール温度上昇に伴う、ヘ形レール中心の軌間変化量は4.5mmから1.5mmに減少した。施工後の鎖錠かんの動きを確認した結果、最高レール温度45℃においても鎖錠かんの動きは1mm以下となっている。施工後10ヵ月の間に、レール温度が18℃以上上昇した日数は90日間観測されているが、ロック不良は発生していない。
