## 耐塩害性防振まくらぎの試験敷設結果

東京地下鉄(株) 正会員 ○大澤 純一郎

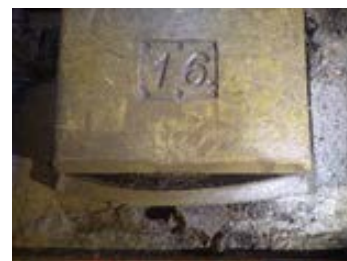
2013年に敷設した耐塩害性防振まくらぎの中から損傷の著しい7本のまくらぎを選定し交換を行った。7本の外観調査、うち3本の耐荷力試験（まくらぎ曲げ試験・埋込栓引抜き試験）と破壊後のPC鋼棒等の状態調査を行った。また、交換しないまくらぎでも本体は損傷していないが、端部の弾性材が剥がれているまくらぎ（写真-2）が多く発見されている。

写真-2 弾性材の剥がれ

- ①端面に定着させる弾性材の形状を変更することにより接着面積を増加させ、はく離を防止する。
- ②後埋めモルタル部に溝切りを入れて漏水の浸透を抑制する。
- ③支圧板、ワッシャーにエポキシ粉体塗装を行い、腐食防止を図る。
- ④まくらぎ端部の上に継筋を挿入し、き裂進行を防止する。

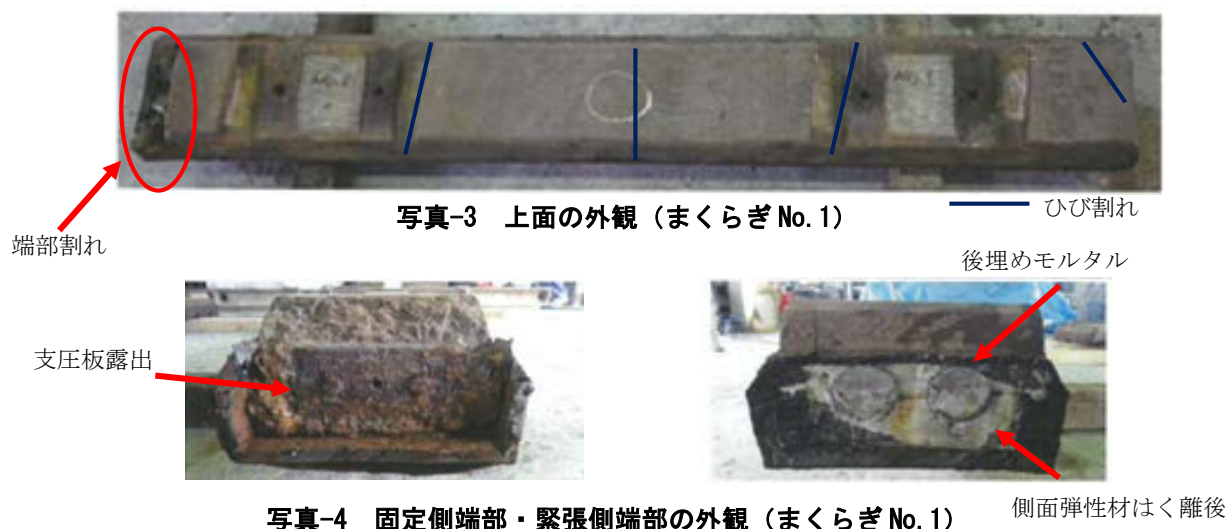
まくらぎ端部の固定側での損傷は全数で確認されたが、緊張側では4本のみであった。原因として、固定側は緊張側と比べ、後埋めモルタルの深さが短いこと、敷設状態がカントによって耐水しやすい内軌側に多かったことが考えられる。まくらぎNo.1（写真-3, 4）は端部の割れ、後埋めモルタルの突出、レール座面部及び中央部のひび割れが確認できた。まくらぎNo.1の解体後にスパイラル鉄線を確認した。その結果、腐食が生じていなかったことより、エポキシ粉体塗装の防食効果を確認することができた。

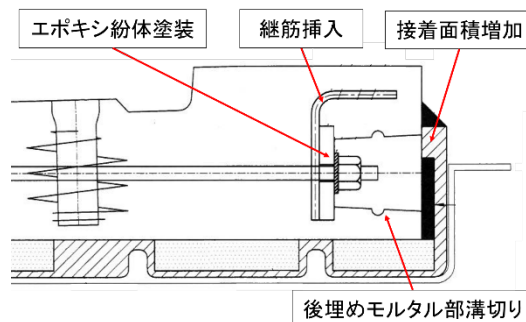
調査及び試験の内容から耐塩害性防振まくらぎの損傷原因は、まくらぎ端面に定着させている弾性材がはく離、後埋めモルタル周辺から漏水が浸透、支圧板・ナット・PC鋼棒が腐食、それによりコンクリートのひび割れや爆裂が発生していると考察した。

図-1 まくらぎの改良案

今回の改良では以下のことを検討している（図-1）。
