地方幹線鉄道における曲線カント量の適正化

JR 東日本      正会員   ○千田   篤史  
JR 東日本                      深澤   直樹

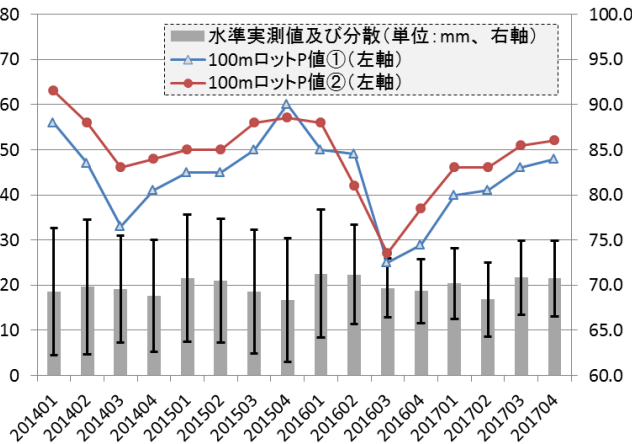
図1：【事例1】での対象曲線の施工前後の推移

諸元上のカント量65mmに対して水準実測値が最大84mmあり、外軌側のまくらぎが露出するなど道床流れが発生していたことから、MTTにより所定のカントへの低下作業を行った。

施工前後の当該区間の100m ロットP値及び最大水準実測値の推移を図1に示す。施工後、即ち実績番号「201603」以降、軌道状態は徐々に悪化しているものの、その悪化速度は若干ながら緩やかとなり、水準実測値のばらつきもカント整正前よりも収束している状況を確認することができた。また、現場の碎石流れは施工後1年程度経過した現在でも発生していないことから、メンテナンス頻度の延伸に一定程度の効果があつたと言える。

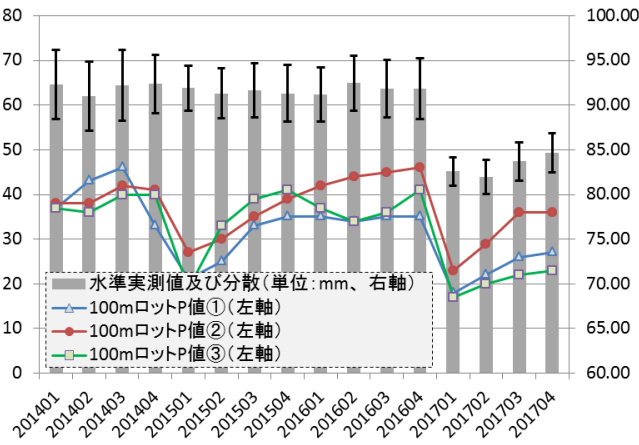
図2：【事例2】での対象曲線の施工前後の推移

本箇所は駅間に敷設された曲線であるが、道床流れが曲線内において8箇所発生しており、調査対象エリア内の曲線で最も多く道床流れの発生が確認された。主要諸元を表4に示す。

社内規定等に基づき当該曲線諸元における車種ごとの速度制限を確認(表5)し、曲線カント量を精査したところ、80mmまでカント量低下ができることが判明したことから、【事例1】と同様、MTTによるカント整正を行った。施工前後の経過を図2に示す。施工後(実績番号：201701)の水準変位進みが抑制されたことが確認できたほか、道床流れの再発も施工後1年経過した時点で見られていない。
