## 全断面道床更換の施工によるトンネル内保守困難箇所解消に向けた取組み

東海旅客鉄道株式会社 正会員 ○飯島 充  
東海旅客鉄道株式会社 正会員 森 浩大

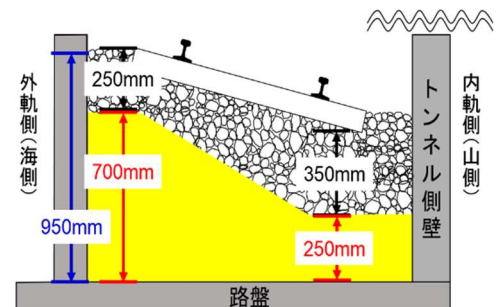
環境（線形、漏水、信号設備）、レール（溶接、凹凸状態）、道床（細粒化検査）、路盤（スウェーデン式サウンディング、N値、振動調査）の4項目に分けて調査を実施したが、保守困難箇所となる特筆すべき原因は見つからなかった。しかし、試掘調査を実施した際に道床厚を測定した結果、道床厚が規定の250mmよりはるかに深い950mmもあった他、規定道床厚より深い部分に碎石が劣化して粉状になった層（以下、「細粒化層」）を発見した（図-1、2）。下部細粒化層が軌道に与える影響として、列車荷重がレールを介して道床に与える圧力について算定すると、道床更換の対象範囲よりも下部に圧力がかかることが分かった。また、碎石の粒径は20mm以下では支持力に効果が期待できないことから、規定道床厚下部に滞留した細粒化層の支持力不足が影響して軌道狂いが進み、むら直し多投入箇所（保守困難箇所）となっていると考えられた。

■ 粉状になった層（碎石混じり）  
図-1 トンネル内軌道断面図

測定内容は図-3 に示す通り、①路盤土のみ、②細粒化碎石のみ、③路盤土+細粒化の3種類とした。現場で試験体を採取し、300mm四方の型枠に入れて測定を実施した。まず、①と②を測定・比較したところ、①が187.08 MN/m<sup>3</sup>に対し、②は144.49 MN/m<sup>3</sup>となり、細粒化碎石の方が路盤土より相対的に支持力が低いことがわかった。次に、①と③を比較し、路盤土上に細粒化碎石が滞留することによって軌道支持力に与える影響を確認した。結果は①が187.08 MN/m<sup>3</sup>であったのに対し、③は109.17 MN/m<sup>3</sup>となり、路盤土上に細粒化碎石が滞留することで支持力がさらに低下することがわかった。この検証結果を踏まえ、規定道床厚下部に存在する細粒化碎石を除去しなければ根本的な解決にはならないと考え、路盤面までの碎石を更换する「全断面道床更换」を施工することとした。

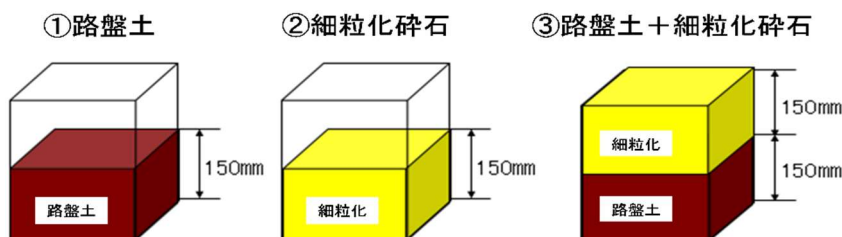
図-3 小型 FWD による測定内容

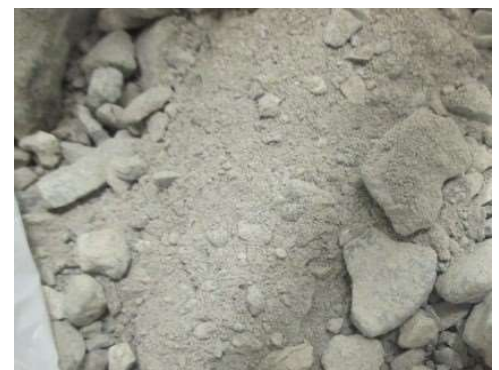
図-2 粉状になった碎石

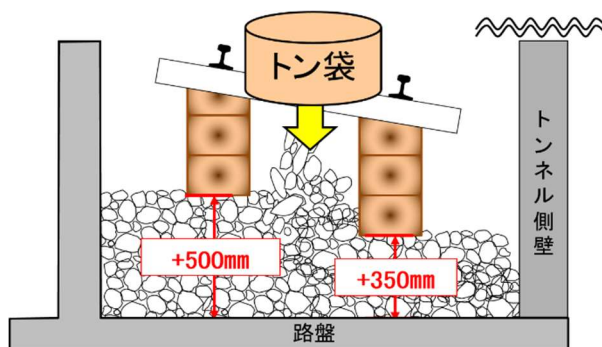
図-4 仮受け台崩れ防止対策

施工位置はむら直し投入回数や試掘調査の結果から、64k130m～145mの延長15mとした。また、効果の比較を行うため、その前後で通常其道床更换を施工した。今回の施工では路盤面まで最大950mm掘削することから、通常其道床更换と比べると外軌側は500mm掘削深さが大きくなる。そこで、掘削深さが増大することを加味した施工方法を検討した。まず、仮受け台崩れ防止対策として、碎石が入った袋(トン袋)を掘削箇所の手前から重機で吊り、碎石散布車通過前に通常と同じ500mmの高さまで予め碎石を散布した。これによって、仮受け台を高く積み上げる必要性をなくし、崩れを防止した(図-4)。また、下部締め固め不足防止対策として、通常其道床更换より深い部分については3層に分けてランマーで入念に転圧することで、締め固め不足を防止した。以上の対策により、当初の予定通り最大950mmの道床更换を無事故で完遂し、細粒化層を完全に除去することができた。

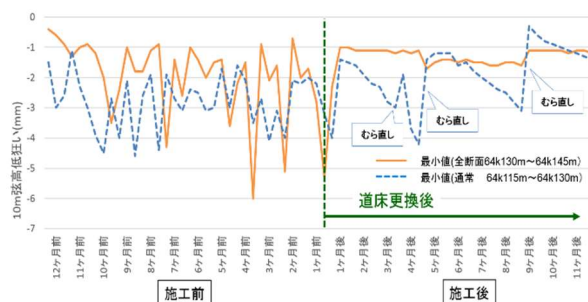
全断面道床更换と通常其道床更换の施工範囲の10m弦高低狂い最大値の施工前後1年間の推移を図-5に示す。いずれも施工前後の軌道状態は改善されており、軌道狂い進み量(軌道試験車が走行する頻度=約10日あたり)を比較すると、全断面道床更换が-0.02mm/10日、通常其道床更换は-0.20mm/10日となり、全断面道床更换は通常其道床更换に比べて約1/10という高い効果を確認することができた。むら直し投入回数についても、通常其道床更换区間のむら直しは年間3回に対し、全断面道床更换区間は年間0回で軌道状態が安定していることから、全断面道床更换の効果が高いことを確認することができた。

図-5 施工前後の10m弦高低左レールの最大値
