## 道路橋の点検と診断および損傷状況について

一般財団法人 橋梁調査会 正会員○柚 辰雄 池田 博

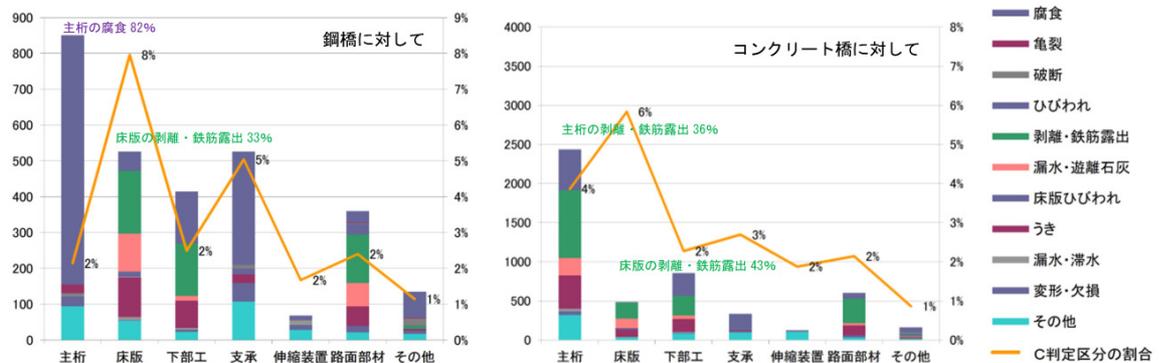
図-1は各部材毎にC判定区分の損傷部材数と損傷割合を示している。C判定区分の割合は、部材毎について整理すると全部材数に対して、C判定区分の割合は、鋼橋及びコンクリート橋においてそれぞれ主桁（横桁、縦桁含む）は2~4%、床版は6~8%、支承は3~5%となっている。例えば、鋼橋において主桁（2%）と床版（8%）の損傷割合を比べると約4倍の差があり床版損傷が、主桁損傷に比べ損傷かなり進展していることがいえる。これは、主桁に比べ床版が直接車輛荷重の影響を受けやすいことや雨水や凍結防止剤等の影響を受けやすい環境下にあることが考えられる。また、各部材の損傷種類の割合（着色）は、主桁、床版に着目すると、鋼橋主桁の腐食は82%、コンクリート橋主桁の剥離・鉄筋露出は36%、鋼橋床版の剥離・鉄筋露出は33%、コンクリート床版の剥離・鉄筋露出は43%を示している。

図-1 C判定区分の損傷部材数と損傷割合（縦軸：損傷部材数、損傷割合 横軸：各部材）

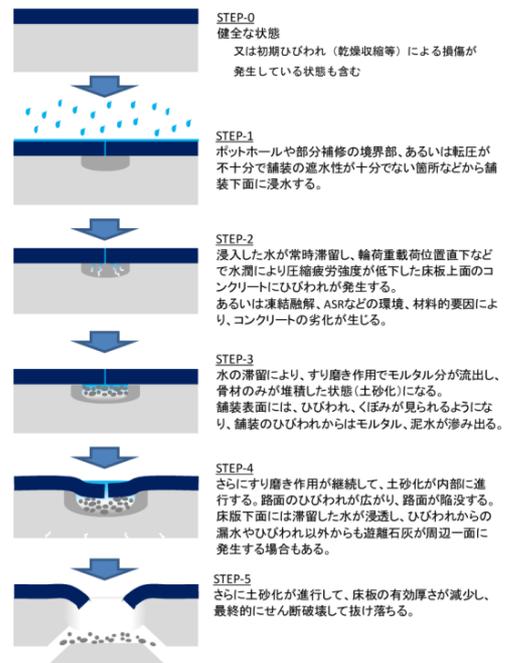
図-1で示したように床版損傷が主桁損傷に比べ4倍程度であり、ここでは近年問題になっている床版損傷（特に土砂化）について推論する。図-3に床版上面の土砂化による床版抜け落ちで推測される進行ステップを示す。STEP-0では、健全な初期状態である。

STEP-1では、何らかの舗装面の異常（施工不良や外的要因など）箇所から、舗装下面に水が浸入する。この時点では、床版上の橋面防水工が機能することが期待され、多くの場合防水機能が有効に働いてSTEP-1の段階で収束しているものと推測される。ただし、橋面防水工が施工されていない場合や、橋面防水工の施工不良あるいは損傷が有る場合にはSTEP-2に進行する。STEP-2では、初期のひびわれ（乾燥収縮等）が床版上面に発生しているが、ここでの発生原因は幾つか考えられる。その現象として、水の存在のみでもコンクリートの静的強度、疲労強度が低減することが知られており、重車輻の交通量が多い路線の輪荷重走行位置では強度低下が主因となるものが挙げられる。次のSTEP-3では、既に多くの実験で明らかにされているすり磨き作用によりモルタル分が流出し、いわゆる“土砂化”とともにひびわれが進展する。STEP-4は、すり磨き作用により土砂化範囲が更に深化した状態である。この時点では、進行程度によって床版下面にもひびわれや漏水による遊離石灰の析出が生じるものと考えられる。STEP-4が進行し、床版の有効厚が限界に達した時点で、残存するコンクリート断面のせん断破壊により抜け落ちが発生する。（STEP-5）

図-3 土砂化による床版抜け落ちの進行概念図
