## 鉄筋コンクリート床版上面の状態評価に関する一考察

中日本ハイウェイ・エンジニアリング名古屋(株)	名古屋支店	道路技術部	正会員	○石橋 健作
中日本高速道路(株)名古屋支社	保全・サービス事業部	構造技術チーム		和崎 宏一
中日本ハイウェイ・エンジニアリング名古屋(株)	名古屋支店	道路技術部		小野山利之
中日本ハイウェイ・エンジニアリング名古屋(株)	名古屋支店	道路技術部		田中 淳

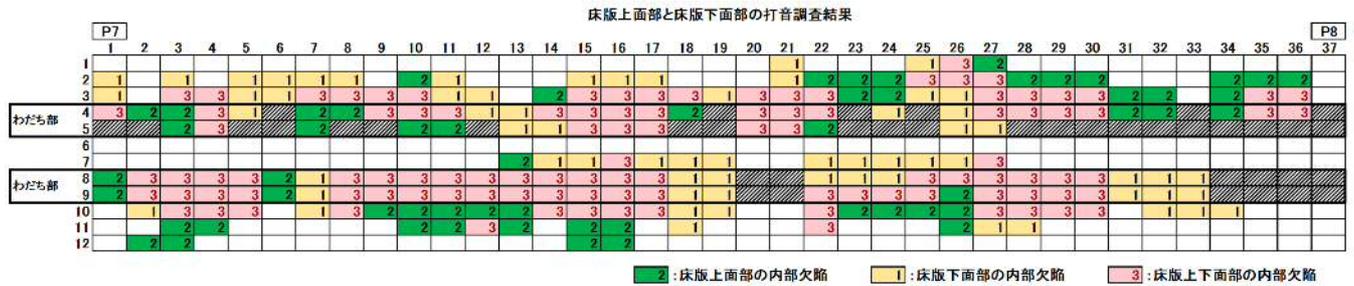
図-1 床版上面部と床版下面部の浮き・はく離範囲図

調査は、床版上下面の損傷状況を明確にするため、舗装切削後に実施した。図-1に、床版上面部と床版下面部の浮き・はく離範囲を示す。浮き・はく離範囲は、床版上面部で調査対象面積の38%、床版下面部で40%であることが確認できた。また、床版上下面部の浮き・はく離等の損傷が合致している箇所の多くは、わだち部(合致率62%)であるが、その他の部位は異なる傾向にあることが確認できた。

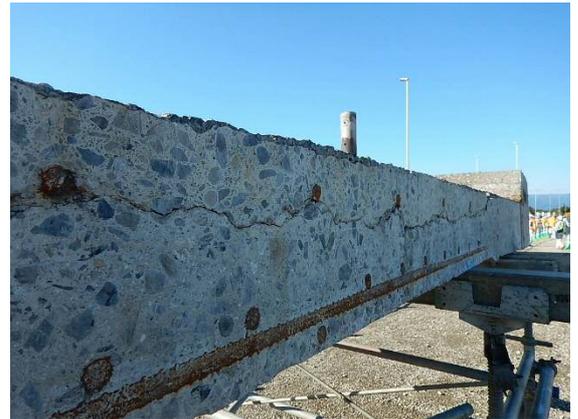
写真-2 切断面の状況

調査は、床版撤去工における切断面の観察及び採取したコアの目視観察を実施した。コア採取は、撤去パネル（2m 版）当たり、わだち部 4 箇所、路肩部 4 箇所とし、55 パネルの計 440 コアとした。写真-2 に切断面の状況を示すが、橋軸方向上面鉄筋位置に水平ひび割れが確認でき、特にわだち部においてその密度は高くなる。切断面を観察する限りでは、水平ひび割れの多くは、粗骨材の界面を進展するものであった。

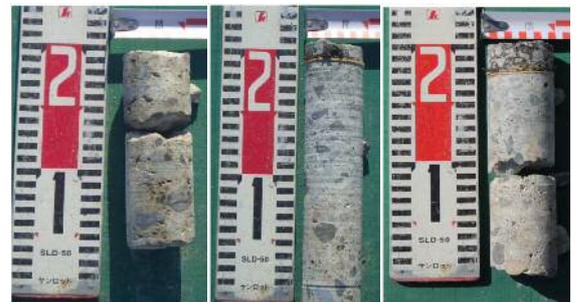
(a) (b) (c)  
写真-3 採取コアの状況 (わだち部)

写真-3 に(a)伸縮装置近傍、(b)径間中央近傍、(c)支点上近傍のわだち部で採取したコアを示す。伸縮装置近傍や支点上付近位置において、採取したコアの 90%程度が床版コンクリート天端から 5~8cm 内部で水平ひび割れや分離が生じていることを確認した。また、径間中央近傍においては、採取したコアの 30%程度が床版コンクリート内部で分離していないことを確認した。
