## 小口径コア型試験機によるコンクリート内部損傷の診断法の提案

中日本ハイウェイ・エンジニアリング東京(株) 正会員 ○高野 真希子 正会員 大窪 克己  
 日本大学 フェロー会員 阿部 忠 学生会員 野口 博之

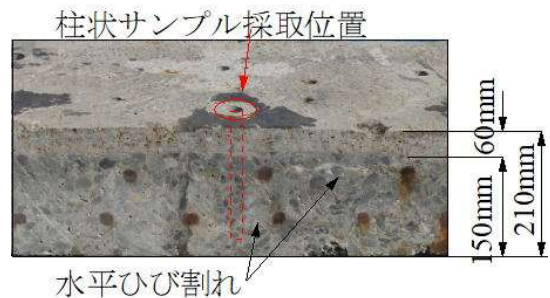
図-1 診断に用いたRC床版

診断に用いる実橋 RC 床版は、積雪寒冷地域に建設され、凍害と凍結防止剤による塩害を受け、供用後 33 年で撤去された床版である。損傷状況は、圧縮鉄筋側付近および引張鉄筋側付近に水平ひび割れが生じている。ここで、診断に用いた RC 床版を図-1 に示す。なお、図-1 に示す 60mm は劣化した RC 床版の補強対策として、SFRC 上面増厚補強した寸法である。

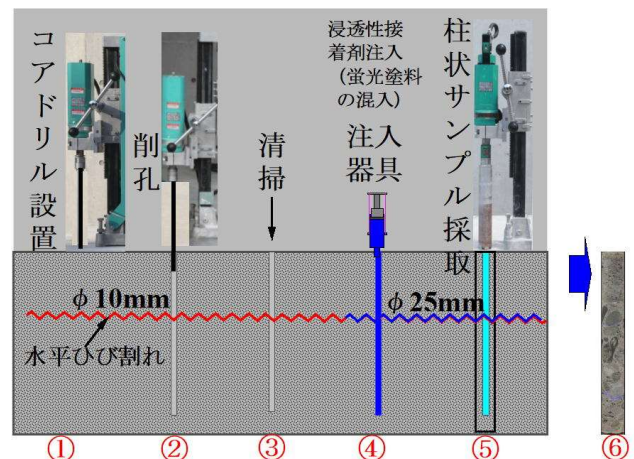
図-3 小口径コアによる床版内部の調査手法

平ひび割れ砂利化等の内部損傷部に浸透させて内部損傷状況を保持させる。その後、同位置で採取コア径 ( $\phi 25\text{mm}$ ) で削孔を行うことにより、水平ひび割れや砂利化部等の内部状況を保持したコア(柱状サンプル)を採取することができる。その柱状サンプルの表面を計測することにより、床版内部のひび割れ幅および位置等の損傷状況を可視化・診断することが可能となる。診断の手順を図-3、図-4 に示す。診断手順は、コアドリル装置を調査対象に設置し(図-3 ①、図-4(1))、 $\phi 10\text{mm}$  の接着剤注入用の孔を削孔する(図-3 ②)。その後、削孔内部のコンクリート粉等を除去し(図-3 ③)、浸透性接着剤に蛍光塗料を混入し、専用の注入器具を

用いて(図-4(2))接着剤を圧入する(図-3 ④)。この際、削孔箇所周辺のコンクリート表面のひび割れからの浸透性接着剤の漏洩を防止するために、シール材等でひび割れ箇所を完全に覆った。接着剤の強度が発現された後(養生 8 時間後)に同位置で  $\phi 25\text{mm}$  のコアを採取し(図-3 ⑤)、柱状サンプル表面の目視確認により損傷状況を診断する(図-3 ⑥)。

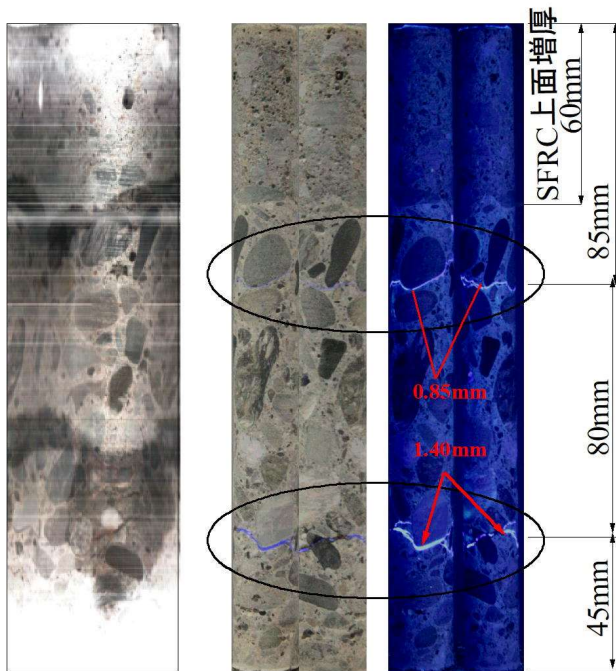
図-5 スキャナおよび本手法による柱状サンプルから得られたひび割れ損傷

像を撮影した。撮影画像の一例を図-5(1)に示す。同図は、 $\phi 25\text{mm}$  の孔内全周の撮影画像の展開図である。棒状スキャナによるひび割れ診断では水平ひび割れを確認することは困難であった。なお、図-5(1)に示すスキャナ画像の黒色の変色部は、ひび割れ等の損傷箇所コア削孔時の水が浸透した跡であると考えられる。

(2) 小口径コアを用いた床版内部の診断結果 本手法により採取した柱状サンプルは、水平ひび割れが生じているにも関わらず、内径孔に浸透性接着剤を注入したことにより分断されることなく床版深さ方向に 1 本化された状態で採取が可能となった。1 本化された状態で採取された柱状サンプルを図-5(2)、柱状サンプルにブラックライト(紫外線)を照射して両側面を写真撮影した結果の一例を図-5(3)に示す。小口径コアによる床版内部の診断では、採取した柱状サンプルにブラックライトを照射することにより、水平ひび割れ位置が確認できる。クラックゲージで計測した結果、上縁のひび割れは  $0.85\text{mm}$ 、下縁は  $1.40\text{mm}$  のひび割れが確認された。

以上のように、本手法により採取した柱状サンプル表面の観察から、ひび割れ位置やひび割れ幅等の内部状況を正確に診断することができた。また、浸透性接着剤が微細なひび割れにまで浸透しており、水平ひび割れ以外の微細ひび割れも確認することが可能となった。
