実橋における床版防水層の健全性調査結果

(株)高速道路総合技術研究所（正会員）○長尾 千瑛  
（正会員）舟山 淳起（正会員） 豊田 雄介  
（一社）日本建設機械施工協会（正会員） 榎園 正義  
（正会員） 松本 政徳

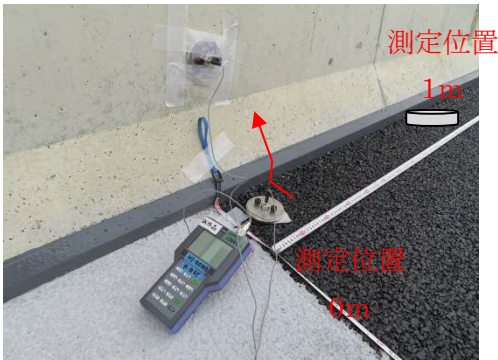
図3 舗装端部における導通経路

表1より、30秒間で水分がおおよそ床版まで到達したことで、カウント値が2回目と3回目でほぼ同程度になることが分かる。なお、値が大きい理由と若干のばらつきは、本測定結果が端部であることにより、図3に示すように、舗装直下を通らず、舗装端部からコンクリートへ横方向に電気が流れた可能性があると思慮される。

水分の浸透時間の差による値のばらつきを最小とするため、1箇所当たり30秒以上経過してから電気抵抗を測定することとし、確認のため、各箇所2回ずつ測定することとした。

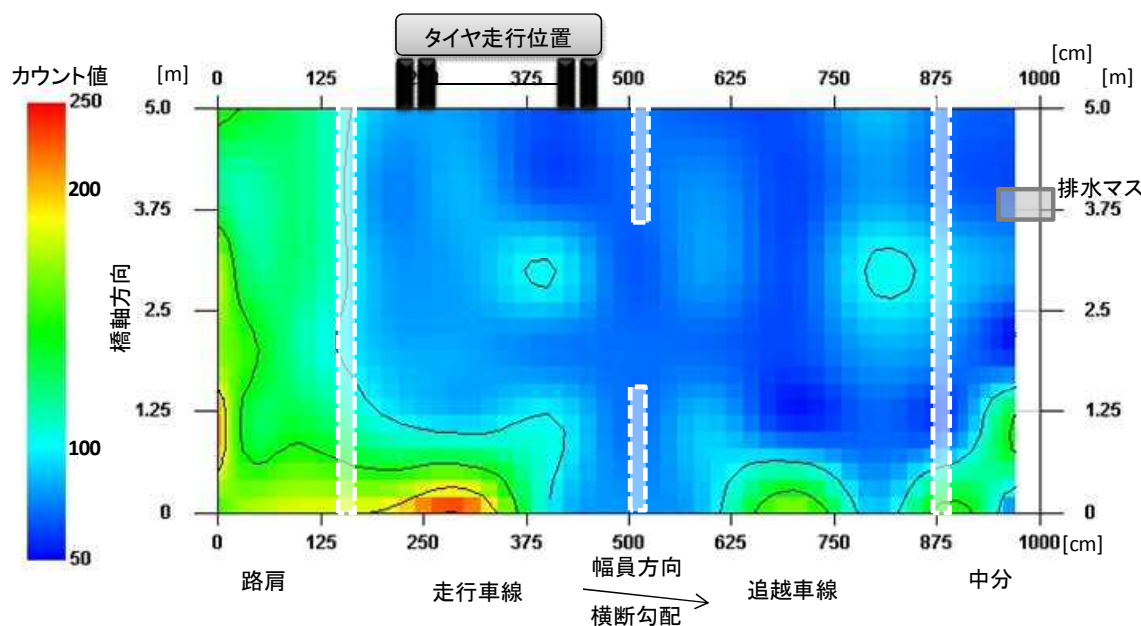
図4 新設橋梁防水層健全度測定結果

図4に新設橋梁，すなわち荷重履歴なしの場合の測定結果を示す。ここで使用された防水層は，NEXCO構造物施工管理要領「防水層（グレードⅡ）」の性能照査に合格した製品（塗膜系）である。使用する値は，2回測定の平均値とした。

橋軸方向0mの位置は，半たわみ舗装より10cm程度の位置であり，図5に示すように，舗装内にセメントミルクが浸透し，半たわみ舗装部を經由して壁高欄コンクリートへ導通した可能性がある。路肩部では一部200以下の値が出ており，日射による影の出来やすい位置であることとの関連性が疑われる。車線中央部は，一部でカウント値100を超える水色の箇所があるものの，全体的に健全であった。

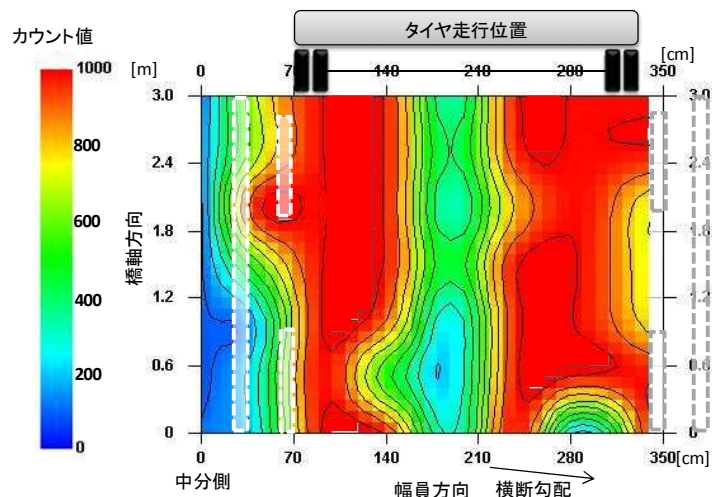
図6 供用橋梁防水層健全性測定結果

図6に供用中路線の場合の追越車線側の測定結果を

示す。ここで使用された防水層は，NEXCOの防水層グレードⅠ（シート系）の製品である。

中央分離帯側では健全を示すカウント値100以下（青色）となる点も見受けられ，輪と輪の通過位置の間において，200から400と不良であり，特に輪荷重位置では，800以上と防水層が全くない状態と同程度まで損傷していることが明らかになった。

実橋において電気抵抗を測定して防水層の健全性を評価した。荷重載荷のない新設橋梁においては，防水層は健全を示すものの，載荷履歴を受ける供用路線では，防水層はほぼ用をなしていないことが分かった。今後，舗装転圧後に防水層が健全であることを本調査方法で確認することを防水層の製品の性能照査に加えるなど，防水層の性能向上に努め，床版の耐久性向上に寄与させたい。
