地震で被災した橋梁に対する補修効果の確認へのモニタリングの活用

(国研) 土木研究所 正会員 石田 雅博 ○山口 岳思

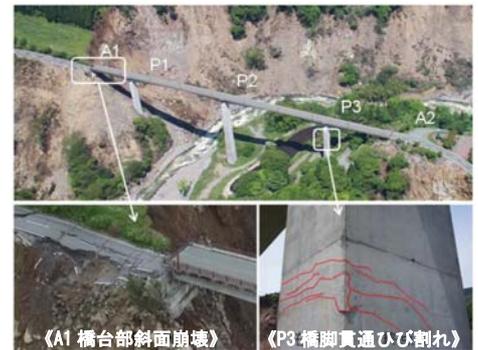
図-1 阿蘇長陽大橋の外景及び主な損傷¹⁾

地震による主な損傷は、図-1 に示す A1 橋台の斜面崩落による沈下や P3 橋脚の主鉄筋の段落し部となる中間高さ位置で貫通ひび割れが発生した。

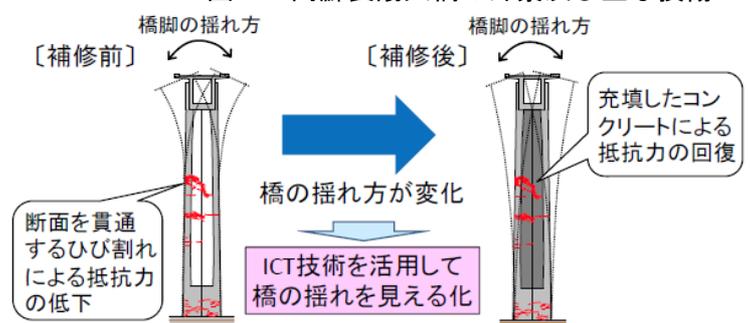
図-2 損傷状況及び補修効果の確認イメージ³⁾

特に P3 橋脚については、図-2 に示す損傷により中空断面のせん断抵抗機能が低下したと判断し、これを回復させる目的で、主に中空部へのコンクリート充填などによる補修が行われた。

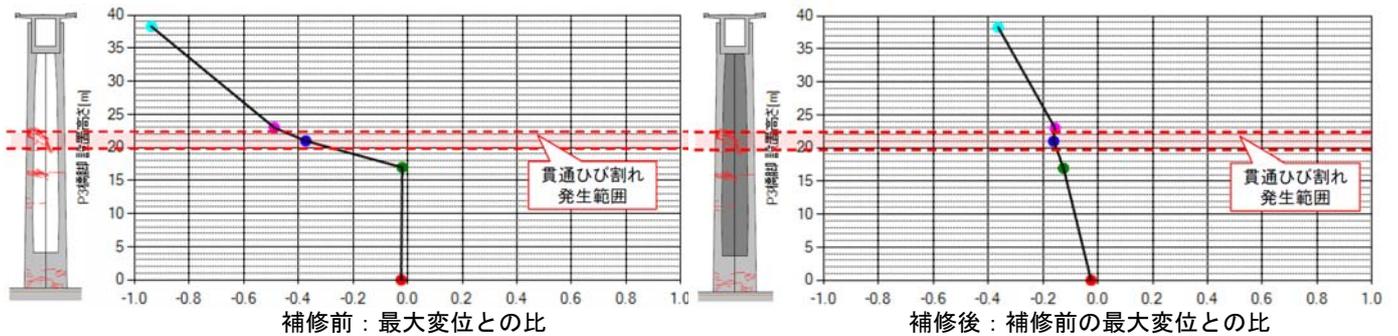
図-5 振動モード解析結果

本検討では、P3橋脚の中間高さの貫通ひび割れが橋軸直角方向に生じていることを考慮し、解析には橋軸直角方向の計測値を用いた。P3橋脚の振動モード解析結果を図-5に示す。変位振幅は、全観測値のうちで最も大きな値の絶対値を1として正規化した。この解析結果から、以下のことが判明している¹⁾²⁾³⁾。

- (1) コンクリート充填補修前の振動モードは、橋脚の中間高さより下には振動による変形がほとんど生じておらず、不連続なモードとなっている。一方、補修後の振動モードは、貫通ひび割れが生じた位置での変位の急変は見られず、滑らかなモードに変化している。よって、補修により充填が確実にされ、損傷部での応力伝達が適切となったことから、せん断抵抗機能が回復したと考えられる。
- (2) 補修後では、補修前と比較して変位振幅が小さくなっている。よって、補修により、橋脚の剛性が高まったと考えられる。

これらのことから、コンクリート充填による補修により想定した補修効果が得られたことが、モニタリングによって明らかとなっている。
