## 事業所における道路調査結果の活用効果

東芝インフラシステムズ株式会社 社会システム事業部 正会員 ○熊倉 信行  
 株式会社東芝 府中事業所 企画・管理部 非会員 高山 亮  
 川崎地質株式会社 首都圏事業本部 非会員 今井 利宗  
 株式会社富士通交通・道路データサービス 正会員 佐々木 博

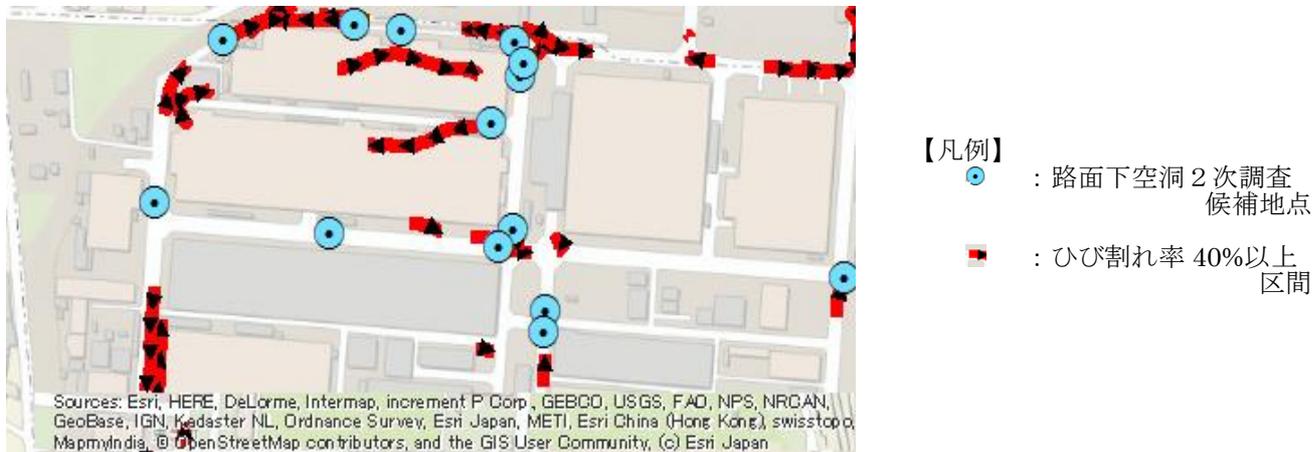
図4 東芝府中事業所構内道路の調査結果(一部)

現状を可視化すべく、路面状況を舗装ひび割れ率及び平坦性で定量化するとともに、路面下空洞1次調査で空洞可能性及び陥没可能性のある地点を抽出した。これらの結果を位置情報をベースに一元表示し、路面の状態と路面下空洞の可能性がある場所を直感的に分かるように可視化した。(図4)
