## 豪雨被災を受けた水楽橋の復旧計画

美瑛町役場建設水道課

株式会社ドーコン 構造部

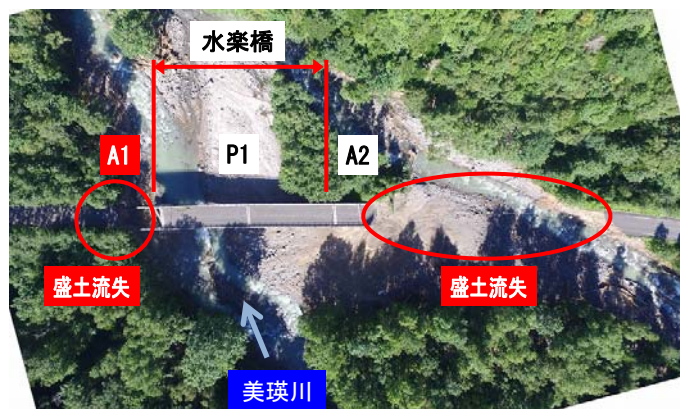
図-1 航空写真

- ①A1橋台およびA2橋台の背面の道路盛土がすべて流失し、道路が寸断された。(図-1)
- ②A1橋台の基礎地盤が洗掘影響を受け、上流側へ最大70cm沈下・傾斜した。(図-3)
- ③A1橋台の沈下により、第1径間上部工がねじり変形し、ひび割れおよび剥離が多数発生した。(図-4)

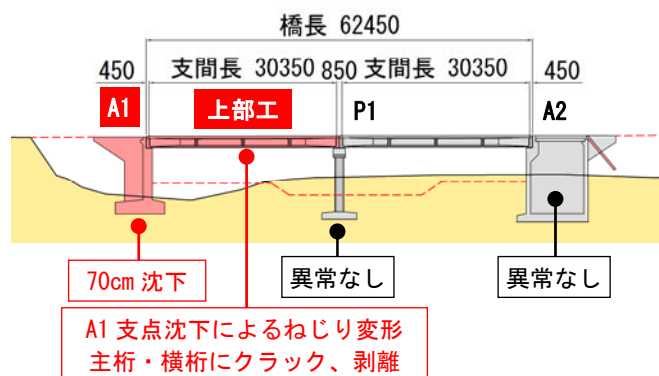
図-2 水楽橋側面図(被災状況)

町道白金美瑛線に平成7年に竣工された水楽橋は、PC単純ポストテンションT桁橋(2連)で美瑛川を渡河する橋梁である。本橋は計画流量 $Q=400\text{m}^3/\text{s}$ (30年確率雨量)に対して計画されていたが、痕跡水位から推定した被災時流量は、計画流量の1.8倍の $Q=713\text{m}^3/\text{s}$ であった。本橋の被災状況を以下に列記する。

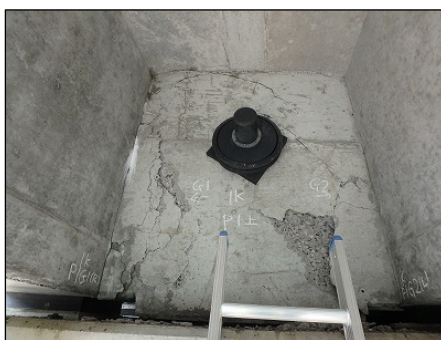
図-4 上部工横桁部(P1支点)

ひびわれ・浮き・剥離は横桁部に集中して発生しており、最も損傷著しい箇所は下部工が健全で支点沈下していないP 1橋脚上の端部横桁であった。構造解析結果は、主桁および横桁の鉄筋は部分的に降伏点を超過し、横桁のP C鋼材はすべて降伏点を超過している結果となった。(図-8) (図-9)

この結果を元に、上部工は撤去し原形復旧にて再設置する方針とした。

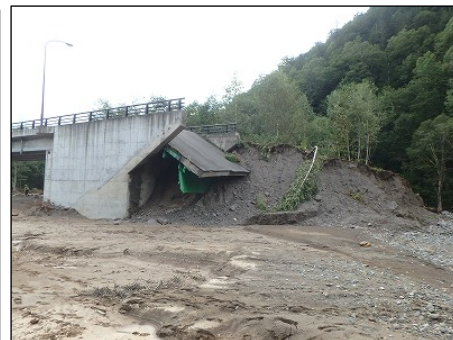
図-5 A2橋台背面

※A2踏掛版は落下(図-5)したが、P1橋脚およびA2橋台に変形・損傷などの異常はない。

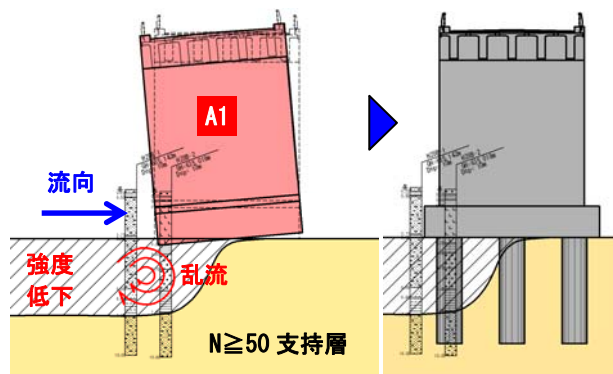
図-10 A1橋台支持層概要

沈下原因はA 1橋台は直接基礎直下の支持地盤にあると考え、調査ボーリングを実施したところ、底版下面から4.6m深さまでの地盤強度がN=3を含む軟弱な砂質土層に変化していた。(図-10) この現象は、橋台への水衝部で発生した乱流による洗掘影響による強度低下であると推測した。

原形復旧が基本ではあるが、強度低下した地盤を支持層とすることはできないため、基礎構造を杭基礎として復旧した。当該地盤は50cm以上の玉石を含む地盤で構成されているため、場所打ち杭(オールケーシング工法)を採用した。
