益城町における断層を横断する管路の交差角と被害との関係

神戸大学大学院 正会員 楯田泰子
元神戸大学工学部 非会員 竹内一朗

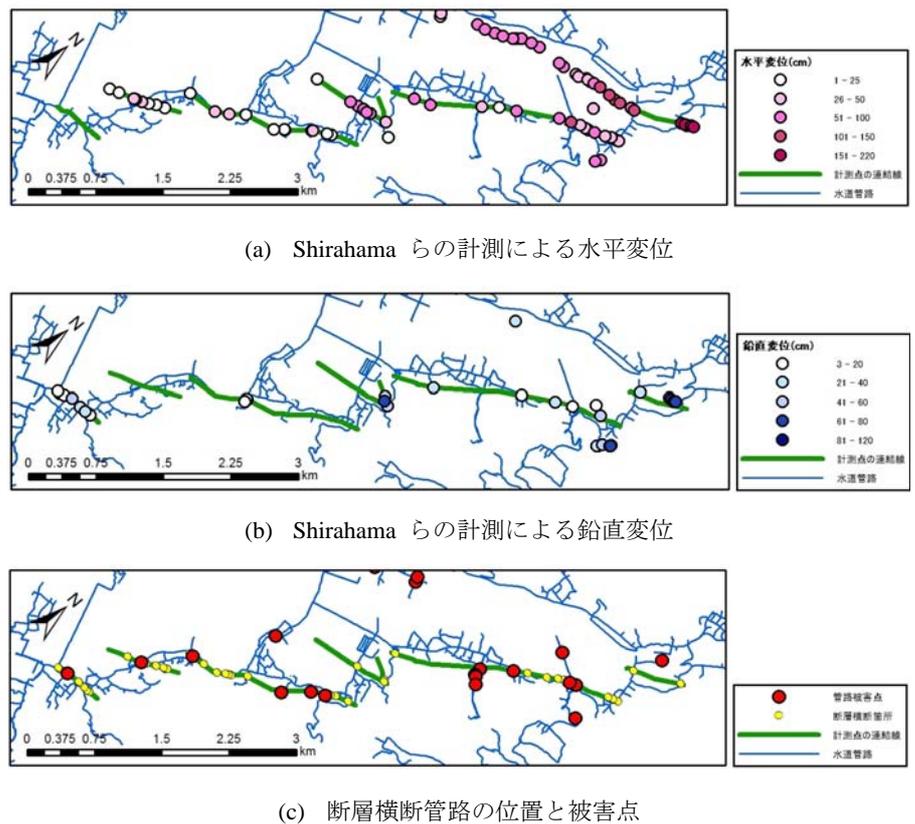
図-1 布田川断層帯南西部のShirahamaら⁵⁾の変位計測地点と断層横断管路

本研究では、Shirahamaら⁵⁾によって計測された水平および鉛直変位（論文より計測データをダウンロード）の観測地点を結んだ線分を地表地震断層として扱い、管路との横断箇所、被害の有無について調査した。図-1はShirahamaら⁵⁾による地表地震断層の変位量と管路被害箇所を示している。紙地図からのデジタル化⁶⁾やトレースなどのデータ構築における人為的誤差を考慮して地表地震断層から5mのバッファ内にある管路被害を断層による管路被害と見なした。また、堂園から市街地方向に走行する北側の断層については、本研究の検討対象から外した。これらの処理によって断層と横断する管路被害は11件あった。全被害件数203件のうち、断層変位に起因する被害は5%に相当すると考えられる。

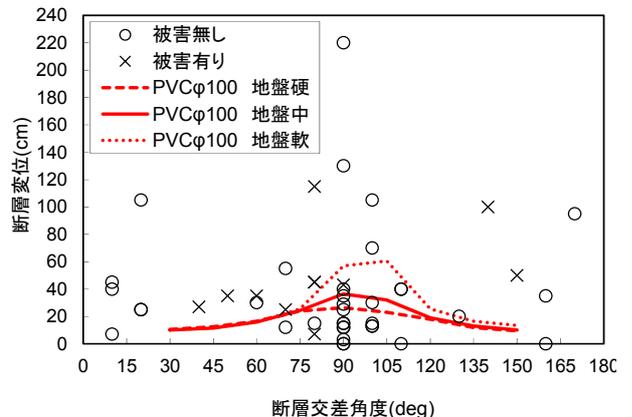
図-2 断層横断箇所での管路被害の有無と断層変位量

図-2は断層交差角と変位における被害状況を示している。図中の線は、既報⁷⁾の数値解析により、塩化ビニル管φ100を対象に管路中央で断層との交差角を変化させ、継手の抜けや損傷、管体被害を受けるまでの断層変位(許容断層変位)を求めた結果である。益城町の断層周辺の管路の大部分は塩化ビニル管でφ100以下である。本地震における断層変位と管路被害との関係を見ると、解析で得られた許容変位よりも小さい変位で被害が発生している率が5%(1/20箇所)、大きい変位で被害が発生している率が37%(10/27箇所)であった。管路との断層交差箇所や地盤剛性など、解析上限られたケースでの結果であるが、解析から

算出された許容変位は、精度よく被害の有無を区別することがわかった。また、1m近くの変位に対しても被害が生じていない事例も見受けられた。地震から1年以上経過した時点で現地確認を行った。路面舗装が補修されているが、周辺の状況から管路上の路面には計測値ほどの変位を確認できなかった場所もあった。本分析では断層交差箇所の近隣の計測点の変位を使用しているため大きめに評価されている場合もあることを留意いただきたい。
