## 橋台支持地盤の洗掘方向が橋台の損傷に及ぼす影響の検討

The effect of scouring direction of the support ground to damage of abutments in river flooding

北見工業大学 大学院 学生員 ○鎌田啓市 (株)ピーエス三菱 高橋大樹  
 北見工業大学 正会員 宮森保紀 北見工業大学 正会員 渡邊康玄  
 北見工業大学 正会員 川口貴之 北見工業大学 正会員 川尻峻三  
 北見工業大学 正会員 三上修一

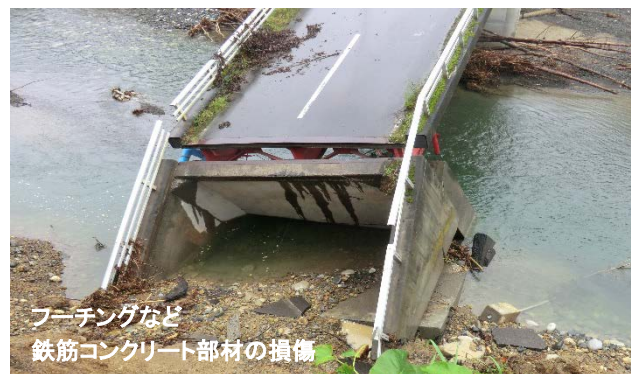
著者ら<sup>1)</sup>の調査では、2016年北海道豪雨災害で被災した橋梁は114橋あり、なかでも図-1のように橋台下面が洗掘を受けて傾斜、転倒したものは9橋あった。この橋では、河川増水時に橋台が水衝部となり橋台下支持地盤が洗掘を受け橋台が傾斜した。それに伴いフーチングなどの鉄筋コンクリート部材が損傷した。このようにこの災害では、ウィングがパラレルタイプの橋台やピアアバット橋台のように側壁のない橋台において大規模な被害がみられた。そこで本研究では、直接基礎のピアアバット橋台を対象に、有限要素法による非線形静的解析によって被災状況を再現し、支持地盤の洗掘が橋台の構造安定性や損傷に与える影響を検討した。具体的には、有限要素法を用いて橋台をモデル化し、フーチング底面の地盤バネを削除することで支持地盤の洗掘を再現した。このモデルに対して橋台及び橋桁の自重による非線形解析を行い、洗掘方向を変化させた場合の橋台の変位とともに、コンクリートのひび割れを求めた。

図-1 橋台被災状況(右岸から撮影)

また、橋軸方向に洗掘が進行した場合では、洗掘割合が約 40%で橋台前面にひび割れが発生した。洗掘が進行すると洗掘割合約 50%でフーチング下面にひび割れが発生した。洗掘割合約 70%になると図-5 のように、橋台前面とフーチング下面のひび割れが連続した。本解析では、支承部の支持条件は固定支点とし、橋軸方向を拘束したため、橋台前面およびフーチング下面が引張側となったためである。橋軸直角方向に洗掘が進行した場合では、洗掘割合が約 40%で支承部にひび割れが発生した。ひび割れが発生した原因は同様に支承部の支持条件が影響していると考えられる。このような傾向は図-1、図-7 で示したような被害形態と整合的であり、実際の被災メカニズムを表現できたと考えられる。

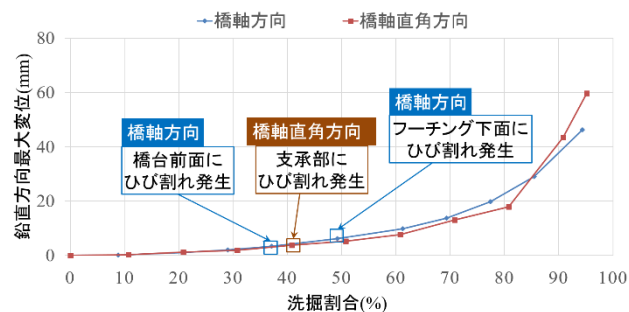
いずれの解析ケースにおいても洗掘が進行すると鉛直方向最大変位が徐々に増加した。洗掘割合が約 80%までは、橋軸方向に洗掘が進行した場合の最大変位が橋軸直角方向に洗掘が進行した場合に比べ大きくなったが、約 80%を過ぎると、橋軸直角方向に洗掘が進行した場合の最大変位は急激に増加し、最終的な鉛直方向最大は橋軸直角方向に洗掘が進行した場合が大きくなった。

図-3 鉛直方向最大変位

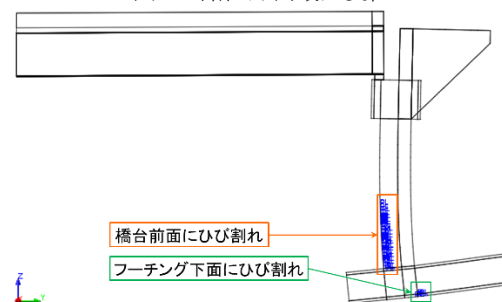
図-4 ひび割れ形状(橋軸方向, 洗掘 50%)

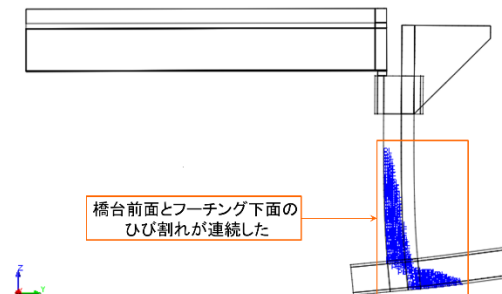
図-5 ひび割れ形状(橋軸方向, 洗掘 70%)

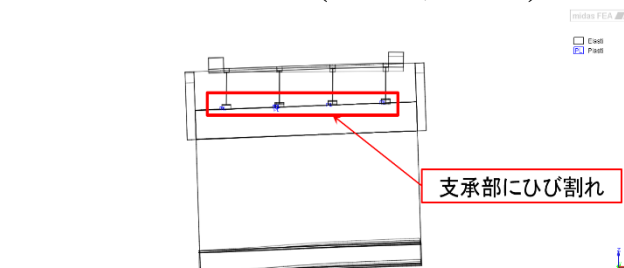
図-6 ひび割れ形状(橋軸直角方向, 洗掘 40%)

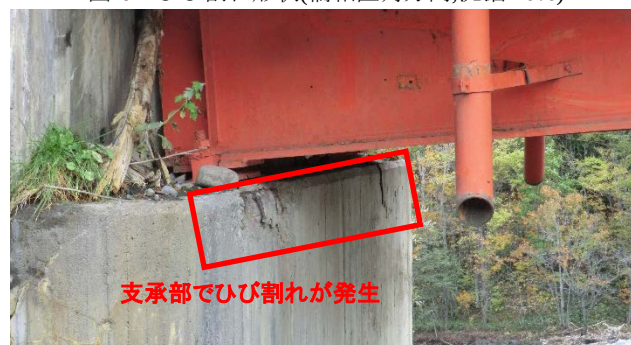
解析結果として図-3 に鉛直方向最大変位を示す。図-3 では、地盤バネを徐々に削除していった場合の、フーチング下面の面積に対して、地盤バネを削除した部分の面積の割合を洗掘割合とした。また、橋台にひび割れが発生した点を図示した。図-4、図-5 は橋軸方向に地盤バネを削除した場合の洗掘割合 50%および 70%の時のひび割れの分布、図-6 には橋軸直角方向に地盤バネを削除した場合の洗掘割合 40%のひび割れ分布を示す。図-7 は図-1 とは別の橋台の被災状況である。

図-7 橋台被災状況(左岸から撮影)
