大阪府北部地震で被災したロッカー橋脚の損傷原因推定と復旧対策

NEXCO 西日本コンサルタンツ(株) 正会員○李 首一 中谷 隆生 伊川 嘉昭
 西日本高速道路(株) 正会員 佐溝 純一 栢木 正喜

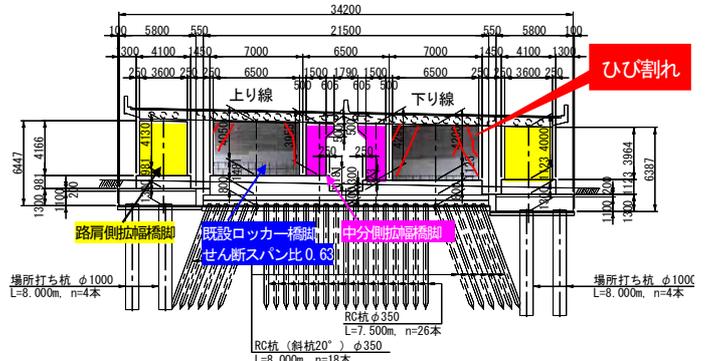
ロッカー橋脚の被災状況を図1に示す。対象橋梁は平成3年以降に拡幅されているが、被災したのは既設ロッカー橋脚のみで、拡幅側の橋脚には損傷が見られなかった。また、せん断スパン比が0.63である既設ロッカー橋脚では橋脚天端より躯体の外側に向かってひび割れが発生していた。

図1 土室高架橋のロッカー橋脚の代表的な被災状況

- 1) 対象橋梁の周期特性や被災橋脚に対する地震の主な作用方向から、対策は橋軸直角方向に着目し、立案した。
- 2) 対象橋梁はすでに拡幅されているが、地震時慣性力は既設ロッカー橋脚で大きくなるため、対策として復旧のみならず、既設ロッカー橋脚のせん断耐力向上のための耐震補強も実施する必要がある。そこで、図7に示すように既設ロッカー橋脚について、基部に定着アンカーを設置しない鋼板巻立を実施することとした。
- 3) 対象橋脚の天端に発生したひび割れはせん断力以外に、既設側の斜杭にも影響されているものと推定される。そこで、図7に示すように既設と拡幅側の橋脚の間に繋ぎ材として耐震補強連結材を設置し、橋脚の橋軸直角方向の挙動をある程度一体化することで、拡幅側橋脚にも地震時慣性力を伝達させ、既設側の斜杭への負担の軽減を図った。また、照査結果に応じてロッカー橋脚の上端にアンカーバーも増設した。

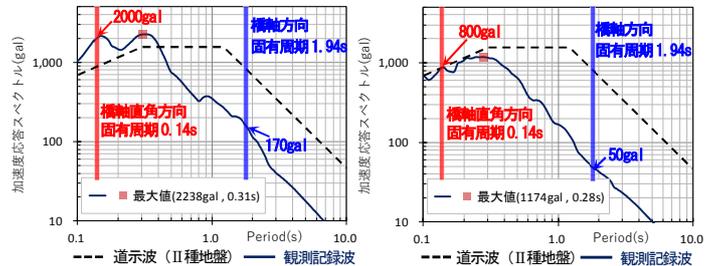
被災が最も顕著な土室高架橋について、固有周期を算出し、図2に示す骨組みモデルを基に、架橋地点付近の観測記録波(K-NET:OSK002)を用いた動的解析を実施することで、橋脚に対し影響が大きい地震力の作用方向を整理した。解析の結果、橋軸方向に着目すると、図3に示す対象橋梁の固有周期では加速度応答スペクトルが50~170gal程度しかなく、ロッカー橋脚の上下がヒンジ構造であるため、断面力は図4に示すように小さいレベルであった。また、橋軸直角方向に着目すると、対象橋梁の固有周期では加速度応答スペクトルが800~2000galに達しており、図4に示すようにロッカー橋脚の最大せん断力が耐力を上回る。従って、対象橋脚の被災は橋軸直角方向に作用した地震力によるものと判断される。

図3 被災した橋梁の固有周期と観測記録波の

加速度応答スペクトルの関係 (K-NET 観測点: OSK002)

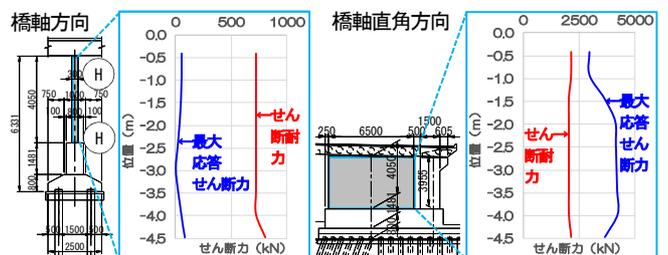
図4 土室高架橋の既設ロッカー橋脚の動的解析照査結果

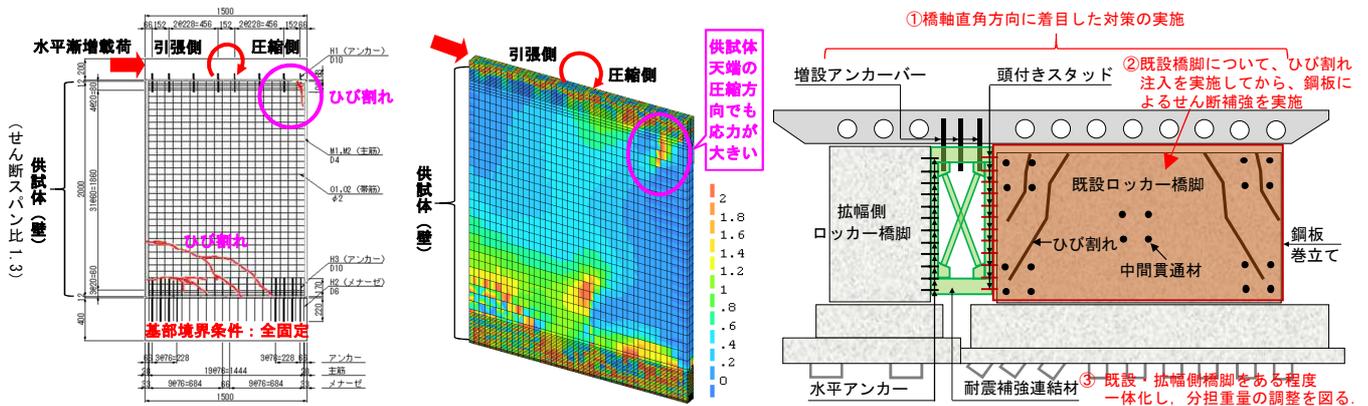
図5 実験終了時のひび割れ分布図 図6 復元解析による最大主応力分布図 図7 ロッカー橋脚の復旧方法

既設ロッカー橋脚はせん断スパン比が小さい薄い壁構造で、橋軸直角方向の破壊性状を確認するため、西日本高速道路株式会社と京都大学では、平成27年度に図5に示す供試体を対象に、実験がなされていた。その結果、ひび割れはせん断力の作用により橋脚本体に発生したほか、供試体天端の圧縮縁でも生じていた。また、FEMによる実験の復元解析の結果では、図6に示すように供試体天端の圧縮縁でも応力が比較的大きくなることが確認された。なお、実橋は供試体よりせん断スパン比が小さく、幅が広いので、橋脚天端の圧縮縁で応力がより大きくなると想定される。
