## 鋼床版上面の付着塩分除去による効果検証について

中日本高速道路㈱ 正会員 ○橋本 結生  
 中日本高速道路㈱ 正会員 奥村 駿  
 中日本高速道路㈱ 正会員 岡田 和弘  
 中日本ハイウェイエンジニアリング名古屋㈱ 正会員 犬飼 達彦

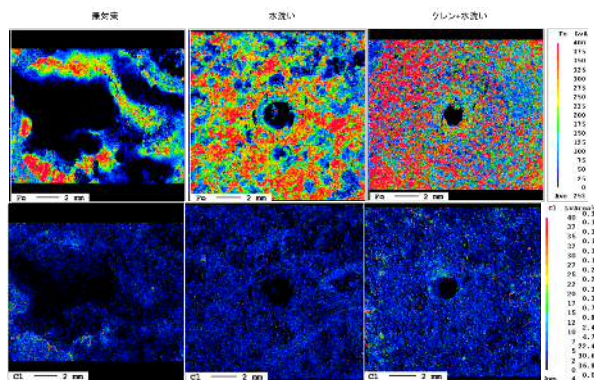
図-6 EPMA 面分析図(上 Fe/下 Cl)

表面付着塩分量は、無対策が最も多く、水洗い、ケレン等の対策を行うことで、付着塩分量の減少を確認することができた。EPMA では、塩分については腐食による表面性状(凹凸)により、明確な差異は見いだせなかったが、鉄分をみると無対策⇒水洗い⇒ケレン+水洗いの順に高濃度になっており、対策を行うことで鋼板の素地が出てきたと考えられる。以上のことから対策により表面洗浄に一定の効果があると考えられる。

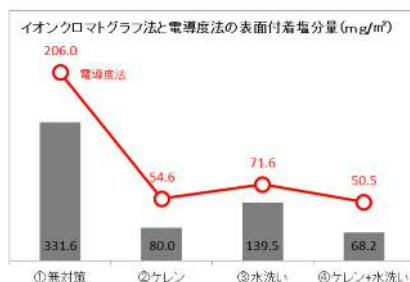
図-7 現場試験と室内試験による不付着塩分量

表面付着塩分量は現場試験及び室内試験でケレン+水洗いが最も低く、同様の傾向を示しており相関がとれていた。
