落橋事故から見た鋼上部工の維持管理手法に関する一考察

大日本コンサルタント(株)石井 喜代志\*

1. はじめに

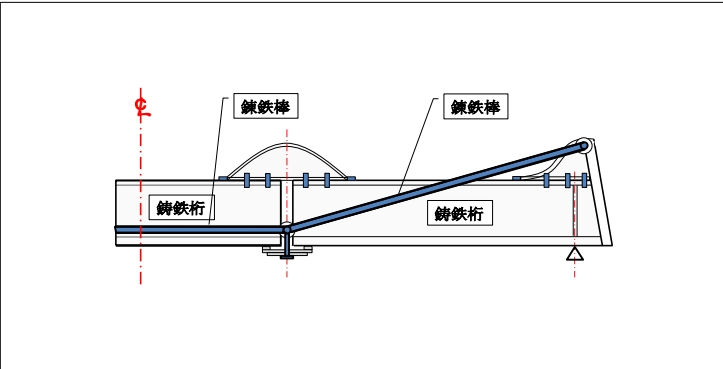
図－1 Dee 橋の軸方向の構造（「橋はなぜ落ちたか」より描画）

この年代の特徴的な落橋事故は、Dee 橋(1847年落橋 トラス複合構造システム ロバート・ステューブソン設計)の落橋である。この橋の構造は、図－1に示すように3本の鑄鉄I桁を直列に鍊鉄製の連結棒で組まれたトラス構造であった。スパン

ンが伸張すると共に、連結棒に張力が導入された。この橋の列車走行中の落橋事故は、スパンの伸長と共に増大した捩れにより、連結部が破断したことが原因であると考えられている。この40年後の1890年前後10年で、アメリカ合衆国とカナダで250橋以上の鉄道橋が落橋したといわれている<sup>2)</sup>。このように、既存設計の過度のスケールアップにより、未知の力で不安定性が増大し、結果としてそれまで成功していた設計の脆弱化につながった。

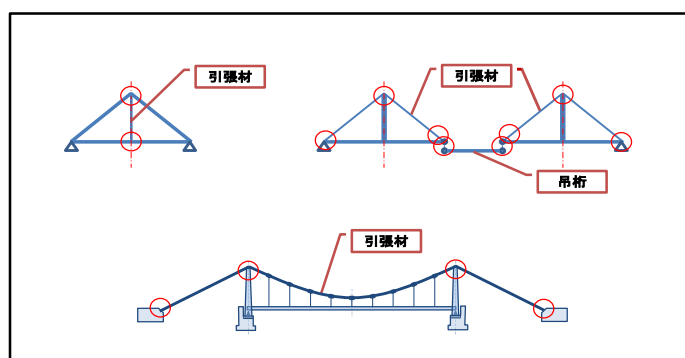
図-2 冗長性に影響する注意箇所

この年代の特徴的な落橋事故は、「腐食・疲労」が主要因となる。「NOTES ON BRIDGE FAILURES TAKEO FUKUDA 1979」の記録では、すべて疲労による脆性破壊が原因であるが、それ以外の記録では、吊径間を有する構造形式が多い。また、吊橋・斜張橋の主部材である主ケーブル(斜ケーブル)の破断により落橋するケースが増加している。このように、代替の出来ない引張部材である主部材や引張りを受ける連結部材(吊桁の連結部)が破損することにより直接的に落橋を招く構造形式は、一般的に冗長性の低い構造と言えよう。代替の効かない引張部材を主部材とする構造が維持管理のされないまま放置された場合の危険性が危惧される。引張部材は鋼(棒材や線材あるいは板材)で構成される場合が多いため、断面の減少を招く腐食や疲労による損傷に充分注意しなければならない。図-2に主部材またはその連結材が引張力を受ける構造形式を示す。

図-2において示した丸印は、特に注意を要する主部材の端部及びその連結材等を示している。この部位に腐食や疲労損傷が進行すると、主部材等が破断され、それが原因で構造が崩壊する。したがって、棒材・線材および板材の錆び方の違いや材料特性を良く認識した上で、劣化状態を明確に診断する必要がある。

そして、「将来」は、主要部材に引張材が用いられたキングポストトラス、斜張橋(ケーブル形式がシングルケーブルタイプ)、吊床版橋、吊橋等の構造形式の構造特性を十分に把握し、特にその接合部における引張材の腐食の防止に注意しなければならない。

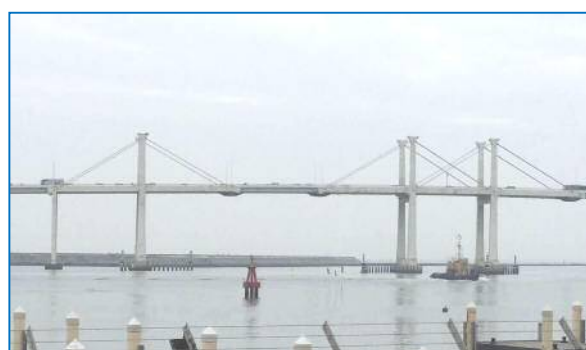
橋が造られた後に設計技術が進んだこと、材料の高強度化に対して接合技術の進展が遅れたこと、構造形式のスケールアップにより未知の不安定性が増大したこと、これらが落橋の背景には潜んでいる。そして、主部材が引張力を受ける構造形式の構造特性を捉え、その構造形式の維持管理上の留意点を述べた。写真-1には、図-2に相当する橋梁の一例を示す。以上のことを今後の維持管理に反映させたいと考えている。

写真-1 澳門友誼大橋(マカオ半島～タイバ島)著者撮影(1994年開通、供用中)
