鋼トラス橋の端横桁での仮支持による支承取替え復旧作業 2

北武コンサルタント (株)

正会員 ○阿部 淳一 坂本 智明 細川 真利
北海道室蘭建設管理部 非会員 國塚 信武

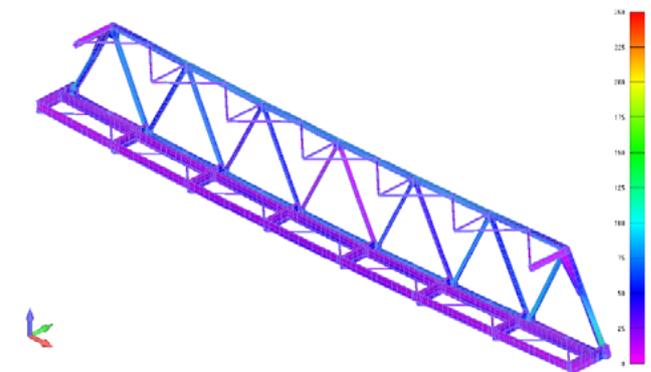
図-3 Von-Mises コンター図(CASE1)

直補剛材をウェブに取り付けている。支点反力を比較すると、CASE1, CASE2 とともに 907kN 程度で、設計想定反力と同程度となった。CASE1 の場合、最大応力 175N/mm² でトラス部材格点部の応力が高くなった。一方、CASE2 では端横桁のウェブ位置で応力が最大となり、188N/mm² となった。図-5 に図-4 の端横桁の拡大図を示す。図のように、支点位置を変更したことにより、仮受位置から端横桁ウェブを通してトラス格点部に圧縮ストラットが形成された。一方、主桁やトラス主部材に過大な応力は発生しなかったため、端横桁に着目し詳細に検討を行うこととした。

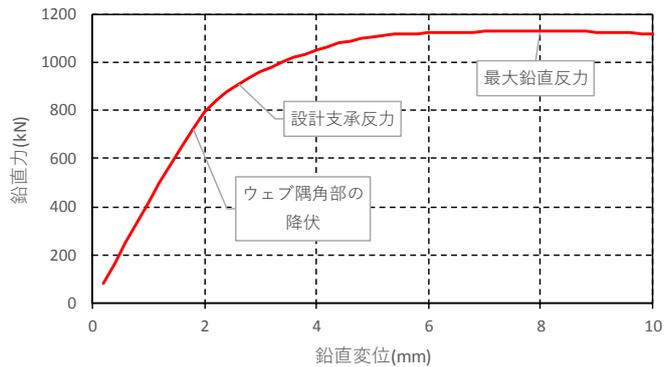
図-6 鉛直力-鉛直変位関係

端横桁の部分モデルを用いて、非線形解析により破壊形態の検討を試みた。解析は、仮受け位置より変位制御により荷重を鉛直方向に漸増载荷した。図-6 に端横桁の仮受け位置における鉛直力-鉛直変位関係を示す。また図-7 に各解析ステップにおける変形および Von-Mises コンターを示す。

応力状態を確認すると、横桁ウェブと補剛材の隅角部の応力が高く、鉛直荷重 700kN 程度でウェブが局所的に材料降伏に達した。なお、全体解析においては支承反力が 900kN 程度でもウェブは降伏に至っていない。これは、部分モデルが仮受け部とトラス格点部間の応力伝達に着目しているためで、本来、縦桁を介して分散される応力も、この部位に作用するためである。

荷重を増加すると、ウェブの隅角部から中央部に材料降伏が進展し、ウェブ全体が材料降伏すると、ウェブがせん断座屈と考えられる変形が生じ、徐々に軟化が生じ始めた。最大荷重は 1127kN となった。

復旧作業においては、ジャッキアップのバランスや非構造部材のかみ合わせなどにより、設計支承反力以上の反力がジャッキにより生じることが考えられる。そのため、本解析結果より、復旧作業において 1000kN 程度でも桁の受け替えが出来なければ、ジャッキアップを一時中断することとした。またウェブ中央付近で降伏ひずみを越えるひずみが生じると、部材として軟化が生じ始めるため、ウェブ中央のひずみゲージが降伏ひずみに達する前にも、ジャッキアップを一時中断することとし、復旧作業に挑むこととした。実際の復旧作業においては、設計支承反力以上の荷重がジャッキにより作用されたが、解析により想定していた最大反力程度で、かつウェブ高さの 1/4 点で降伏ひずみを越えるひずみは生じず、無事ジャッキアップを完了した。
