実橋鋼箱桁の疲労き裂検査への表面弾性波可視化技術の適用性の検討

京都大学大学院 正会員○服部篤史 ショーボンド建設（株） 正会員 山名晋平  
（株）島津製作所 正会員 畠堀貴秀 名古屋高速道路公社 正会員 中尾健太郎  
京都大学大学院 学生会員 宗岡拓弥 正会員 河野広隆

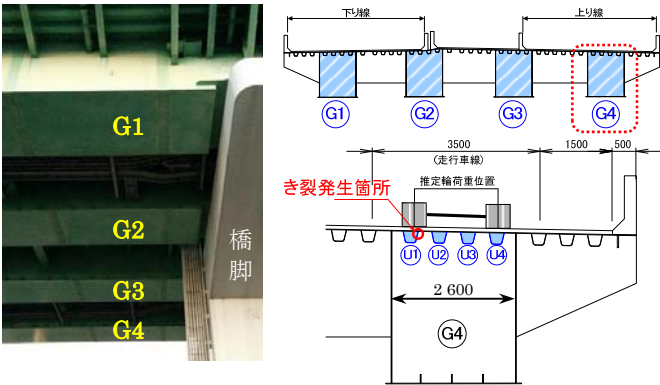
図1 鋼橋箱桁の概要（単位：mm）

計測箇所では、過年度調査で塗膜割れが確認され、ETを実施後、塗膜を除去しMTを実施している。その結果、推定タイヤ位置直下でUリブとデッキプレートとの溶接部に未溶接部を起点とした**ビード貫通型の疲労き裂**が確認された（図1）。これに対し応急対策として、溶接ビードの現場再溶接や、上面当て板補修を施工している。

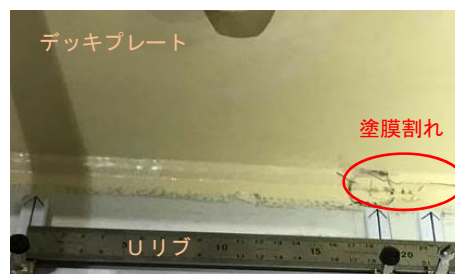
図4 塗膜割れが発生／ETでき裂無 カメラ像

認されている箇所、②塗膜割れが発生しているがETでき裂無と判断された箇所で行った。

②の計測箇所の図4の計測結果について述べる。

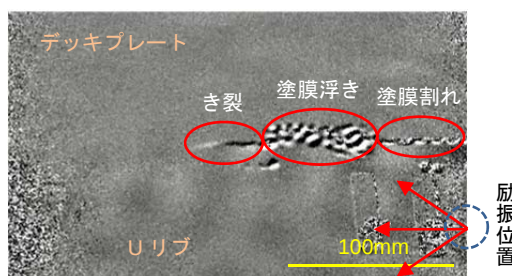
図5 同期計測 音場像（励振周波数：40kHz）

図5, 6に同期計測の結果を示す。図中○印は振動子を設置した励振位置を示す。用いた2種類の励振周波数では、塗膜割れを捉えているのに加えて、その延長線上に塗膜浮きおよび塗膜下のき裂を捉えたと考えられる。

塗膜浮きの箇所は、励振周波数に応じた塗膜の波打つような表面弾性波を捉えており、逆に母材のき裂の有無は判定できなくなっている。塗膜の剛性が高い場合はき裂に伴って浮きが生じやすい傾向があるため、適用には注意が必要である。

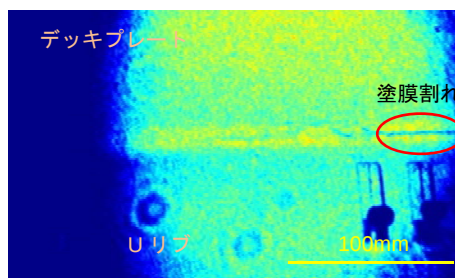
図7 非同期計測 音場像（環境振動）

図7, 8に非同期計測の結果を示す。色は黄色～水色～青色の順で振動振幅が大きいことを示している。図7に示すように、環境振動では塗膜割れは振動振幅が大きい個所として検出したものの同期計測で検出した塗膜浮きやき裂は検出されなかった。

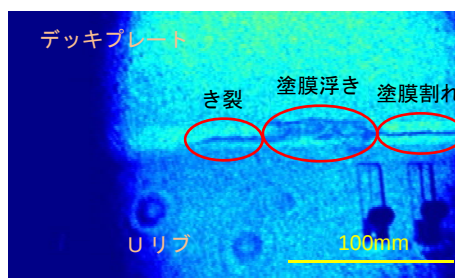
図8 非同期計測 音場像（打撃）

一方、打撃では図8のように検出されたことがあったが再現性はなかった。非同期計測のポテンシャルを示している可能性があり、今後の課題である。
