斜角を有する鋼鉄道橋箱桁の応力調査

西日本旅客鉄道(株)

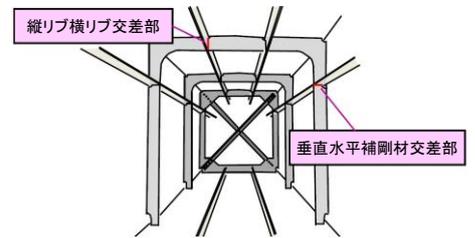
図-1 箱桁内面の疲労き裂例

当社管内の鋼箱桁内部において、図-1 に示す垂直水平補剛材交差部及び縦リブ横リブ交差部に疲労き裂が発見されている¹⁾²⁾。そこで、疲労き裂が発見された鋼箱桁と同形式の橋梁を対象に、箱桁内部の垂直水平補剛材交差部及び縦リブ横リブ交差部に着目した応力測定を行い、今後のき裂発生に関する評価を行った。

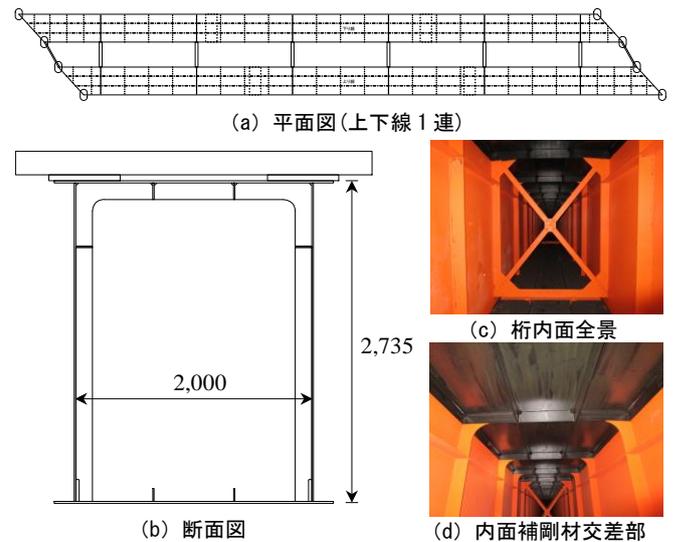
図-2 構造概要

表-1 及び図-2 に概要を示す。箱桁内部の構造として、横リブ（板厚 9mm）が約 1.7m 間隔で配置されており、横リブと同じ高さの縦リブ（板厚 12mm）が配置されている。また、横リブについてはフランジが無く、当社管内で同形式の箱桁は建設年代が最も古いもので 1963 年に製作され、1976 年を最後に現在まで製作されていない。

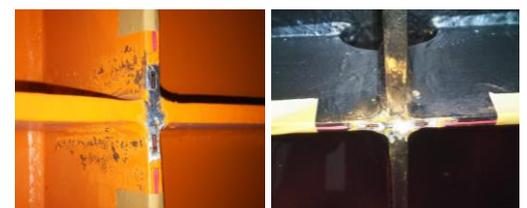
図-5 測定位置全景

実橋の列車通過時における発生応力を測定し、累積疲労損傷度により疲労余寿命を算出した。断面内の測定位置は図-4 及び図-5 に示すとおり、垂直水平補剛材交差部端部の左右（測点①・④）、縦リブ横リブ交差部下端の左右（測点②・③）の 4 箇所である。橋軸方向における測定断面は図-6 に示すとおり、支間中央の一般部、レール継目部、支承部の 3 断面である。

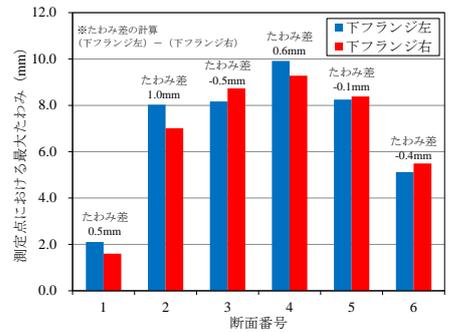
図-7 各断面の最大たわみ

図-7 に同一列車における測定断面ごとの最大たわみを示す。同図より左右主桁のたわみ差は-0.5~1mm 程度である。たわみ差の正負が橋軸方向に正負交番していることから、桁が列車の通過に合わせてねじれるように挙動していることが分かる。

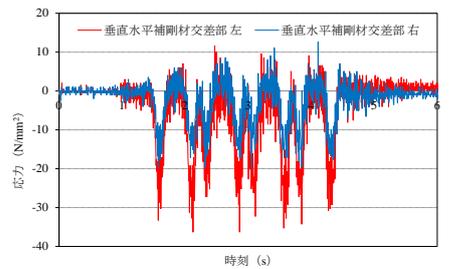
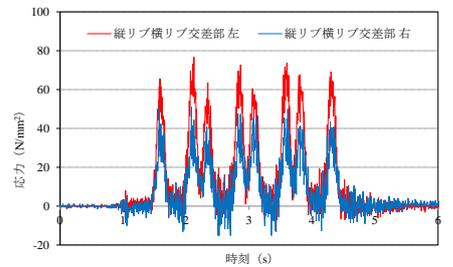
図-8 補剛材交差部の測定波形

図-8 に垂直水平補剛材交差部、縦リブ横リブ交差部の測定結果を示す。同図の測定列車の車両数は 4 両である。垂直水平補剛材交差部は圧縮側、縦リブ横リブ交差部は引張側の発生応力であるため、列車通過時に橋まくらぎが押され、上フランジが下方へ湾曲変形していると推定される¹⁾。図-9 に最大応力範囲と疲労余寿命を示す。なお、ここでは疲労等級は E 等級と仮定し、電車・内燃動車荷重による変動振幅応力の打ち切り限界を用い評価した。

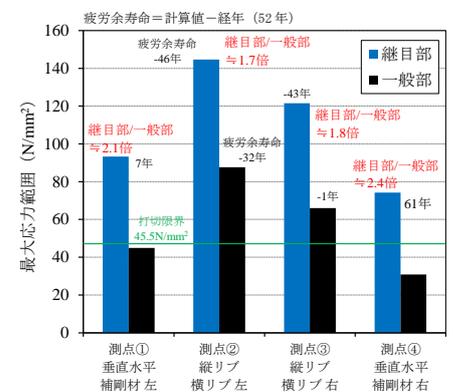
(a) 一般部と継目部の比較

垂直水平補剛材交差部について、一般部とレール継目部の比較を図-9 (a) に示す。列車の衝撃荷重が最も大きくなる部位とされる継目部は、一般部と比較して 2 倍程度の応力が作用している。図-9 (b) には一般部と支承部の比較を示す。支承部における発生応力は、一般部と同様に打ち切り限界以下であった。

縦リブ横リブ交差部について、実橋では疲労き裂は生じていなかったが、疲労評価の結果から今後き裂が発生する可能性は高いと判断できる。特に図-9 (a) に示すレール継目部では、衝撃荷重の影響により、一般部と比較し最大で約 1.8 倍応力範囲が大きい。また、図-9 (b) に示す支承部では、左右主桁たわみ差によるねじれ挙動の影響で、測点②と③で最大応力範囲は約 2.1 倍と顕著な差が確認できる。なお、鈍角支承部側となる縦リブ横リブ交差部左において、早期に疲労き裂発生のおそれがある。

①レール継目部では衝撃荷重に起因し、一般部及び支承部と比較して発生応力が大きく、垂直水平補剛材交差部、縦リブ横リブ交差部で打ち切り限界以上となり疲労き裂発生が懸念される。

今後は、主に継目部や支承部付近のような縦リブ横リブ交差部の発生応力が大きくなる箇所を検査の着眼点とし、き裂発生時には適切な補修を実施するとともに、き裂が多発するような場合が認められれば、必要に応じて予防保全対策についても検討したい。

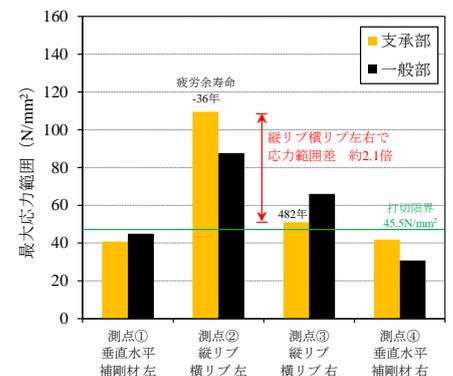
(b) 一般部と支承部の比較

②支承部付近では左右主桁たわみ差から生じるねじれ挙動により、鈍角支承部側の縦リブ横リブ交差部において発生応力が一般部より大きくなる。
