## 鋼 I 桁橋ウェブギャップ板に発生する疲労き裂対策方針の検討

(一財) 首都高速道路技術センター 正会員 ○増井隆, 小林明史, 上坂健一郎  
首都高速道路(株) 正会員 平野秀一

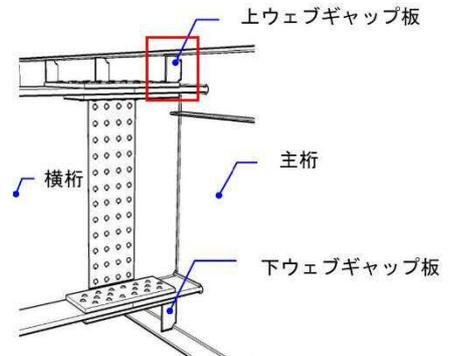
図-1 WG 板位置

大型車交通量の多い首都高速道路の鋼橋では、疲労き裂（以下、き裂）が多数発生している。なかでも鋼 I 桁橋の上ウェブギャップ板（以下、WG 板、図-1）と主桁上フランジとの溶接部（以下、上端溶接部）から発生しているき裂（以下、A1, B1 き裂、図-2）が最も多く、鋼床版橋を除く鋼橋で発生している全き裂数の約 30% を占めている。首都高速道路では、A1, B1 き裂の合計長さが 40mm 以上となった場合に、現行板厚が 9mm の WG 板を 19mm のものに取り替えることとしている。取替え板の取付けは溶接としているが、溶接部は狭隘な場所であり作業効率が低く、溶接品質を確保することも困難である。

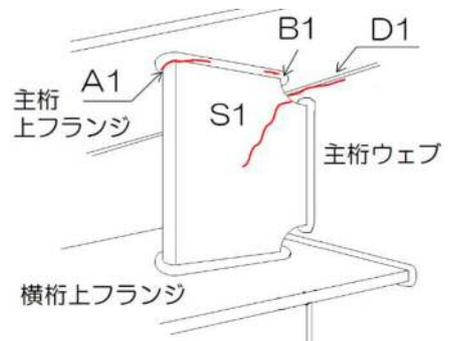
図-2 WG 板に発生するき裂

WG 板は二次部材であるため、き裂が進展したとしてもただちに橋梁の安全性に影響を与えるものではない。ただし、上端溶接部が破断すると主桁上フランジとウェブとの溶接部（以下、首溶接部、図-2 の D1 位置）の応力が増加し、首溶接部にき裂（以下、D1 き裂）が発生する場合がある。D1 き裂のほとんどは主桁ウェブ側止端部に発生し、放置すると主桁ウェブに進展し、主桁の耐荷力の低下する恐れがある。本稿では、D1 き裂の発生状況を考慮した WG 板の取替え方針について検討した。

D1 き裂が発生している WG 板は 67 枚であった。表-1 に D1 き裂が発生している箇所の WG 板の損傷状況を示す。67 枚のうち 34 枚は上端溶接部が破断していた。その他、WG 板のスカラップ部の母材からき裂が発生（以下、S1 き裂、図-2）していたものが 28 枚、損傷がなかったものが 5 枚であった。よって、D1 き裂の 92.5%（62/67）にはキーワード 鋼桁，ウェブギャップ板，疲労き裂

以上から、これまでき裂長40mm以上を対象としているWG板の取替を上端溶接部が破断もしくはS1き裂発見後の取替えでよいと考えられる。

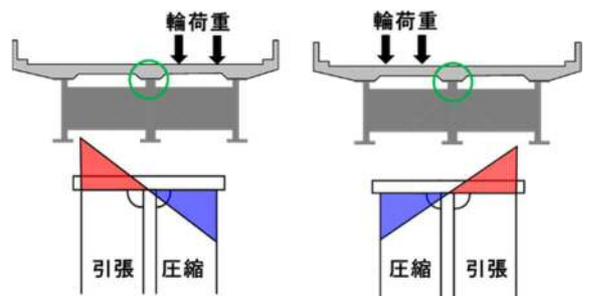
図-3 首溶接部首振りイメージ

- ① WG 板上端のまわし溶接部に A1 または B1 き裂が発生
- ② A1 または B1 き裂が溶接線に沿って進展し、上端溶接部が破断
- ③ 主桁上フランジの首振り挙動により首溶接部の応力が増加（図-3）
- ④ D1 き裂発生

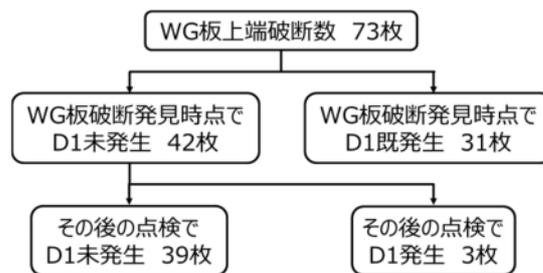
図-4 D1き裂分析結果

WG板の上端溶接部が破断していた73枚を分析した結果を図-4に示す。上端溶接部の破断が発見された時にD1き裂が未発生だったものは42枚、D1き裂が既に発生していたものは31枚であった。D1き裂が未発生であった42枚のうち、その後の点検でD1き裂が発見されたものが3枚、発生していないものが39枚であった。表-2にD1き裂未発生であった39枚の上端溶接部破断後の経過年数を示す。表中の経過年数が0年となっているのは、上端溶接部の破断発見後の点検が未実施のものである。それ以外は、上端溶接部破断発見後4年以上経過してもD1き裂が発生していない。

また、その後の点検でD1が発見された3枚は1枚が6年後、2枚が11年後の点検で発見されたが、D1き裂がいつ発生しているのかは不明である。
