## 杭頭部被災復旧時の補修法の検討

東海旅客鉄道株式会社 正会員 ○高橋 佑斗  
 東海旅客鉄道株式会社 正会員 岩田 秀治  
 東海旅客鉄道株式会社 正会員 鈴木 亨

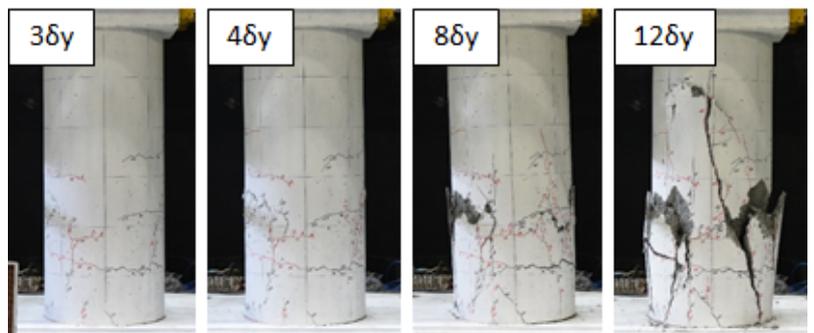
写真1 L2地震相当までの載荷状況

L2地震相当の被災状況を再現するため、試験体を $12\delta y$ （変位90mm）まで交番載荷を行った。載荷状況を写真1に示す。載荷した結果、杭頭部の被りコンクリートは剥離し、帯鉄筋の代わりに配置した鋼管が一部露出した状態となった。過去の試験結果と同様に、図2から初期載荷では高い剛性を保ち、被りコンクリート剥離後は荷重が低下するものの高い剛性を保ちつつ変形することを確認した。

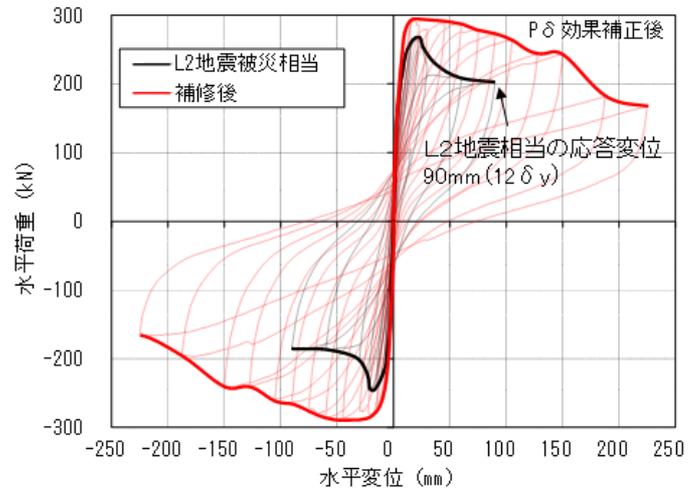
図2 試験結果

補修した試験体に対して，L2 地震相当の変位を与えた際と同様のステップで正負交番載荷を行った．最大で  $30\delta y$  (変位  $225\text{mm}$ ) まで載荷を行っている．ステップ毎の試験体の状況を図3に示す． $4\delta y$  から被りコンクリートが剥落し荷重が低下， $14\delta y$  から鉄筋が露出する状態となった．L2 地震被災相当および補修後の荷重変位曲線を図2に示す．補修前後の荷重変位曲線を比較すると補修後のほう荷重が増加している．これは，杭頭部の杭径が  $\phi$

$550\text{mm}$  に変更したことが大きな要因と考えられる．今回実施したグラウト充填による補修により，L2 地震相当の被災を受ける前の初期状態と同等以上の性能まで回復できることを確認した．
