積層ゴム支承の接着層の耐久性に関する事例研究

国立研究開発法人 土木研究所 正会員 ○大住 道生, 余野 智哉

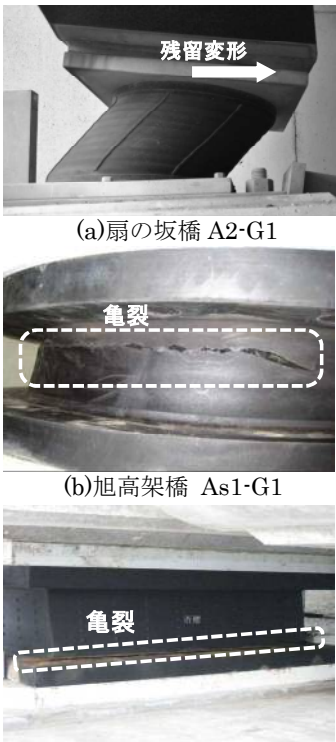
写真-1 撤去支承の異状箇所

2. 研究に使用した支承の概要 本研究では、表-1 に示す3つの橋梁からの撤去支承 6 基の材料試験結果を用いた。荒磯橋は、塩害環境下の河川橋であり、支承撤去までの供用年数は 26 年であった。支承形式はパッド型ゴム支承(A2 は可動)で、A2-KG2, A2-KG3 支承は特に外観上の異状は生じていなかった。扇の坂橋は、山間部の河川橋であり、支承撤去までの供用年数は 17 年であった。支承形式は地震時水平力分散型ゴム支承で、A2-G1 支承は亀裂等は生じていなかったものの、地震による損傷と考えられる橋軸直角方向に 200mm(せん断ひずみ 131%)の残留変形(写真-1 (a))が生じていた。旭高架橋は、塩害環境下の海上橋梁であり、支承撤去までの供用年数は 5 年であった。支承形式は鉛プラグ入り積層ゴム支承で、地震による損傷と考えられるものとして、As1-G1 支承には長さ 410mm にわたる水平方向の亀裂(写真-1 (b))が、P1(P2 側)-G2 および P8(P7 側)-G1 支承には、ゴム支承本体と下鋼板の境界部に亀裂(写真-1 (c))が見られた。被覆ゴムについては、道路橋支承便覧において、ゴム材料は JIS K 6259「加硫ゴム及び熱可塑性ゴム - 耐液性の求め方 -」に規定される試験において、水温 55℃で 72 時間水没させた状態での質量変化が 10% 以下であることが求められており、これを被覆ゴムの厚さに換算すると0.48mm と

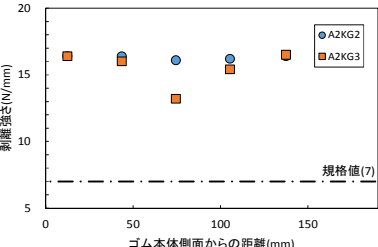
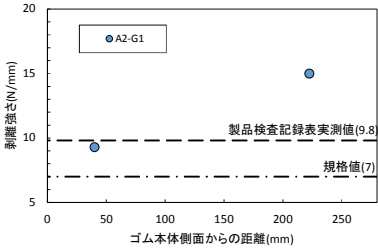
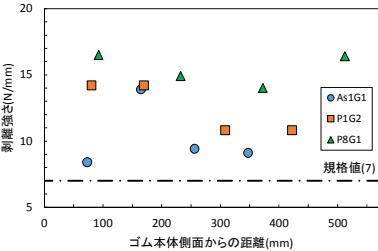
図-2 距離と剥離強さの関係

**4. 試験結果** 図-2は、横軸にゴム支承本体側面から試験片を採取した位置までの距離、縦軸には剥離強さを示したものである。剥離強さは1箇所当たり2層分から切り出した試験片2つの平均で示している。剥離強さは全ての試験片において道路橋支承便覧で求める値(7N/mm)以上確保されていることが分かる。扇の坂橋については、製品検査記録表の実測値が入手できたため記載している。これは、製品と同一の製作工程で製作された試験片を用いて行った材料試験であり、材料劣化の指標となるため比較をおこなっている。これによれば、ゴム支承本体側面に近い側で出荷時より剥離強さは下がっているものの、5層目で9.6N/mm、7層目で9.0N/mmと製品検査記録表との差は小さい。また、破壊形態については、荒磯橋と扇の坂橋において、破壊形態の観察を行っている(表-2)。全ての試験片でゴム部の破壊となっており、接着剤やその界面での破壊は見られなかった。
