## 第1 ボスポラス橋主ケーブル補強工事

株式会社 IHI インフラシステム 正会員 ○杉村 誠  
株式会社 IHI インフラシステム 正会員 井谷 達哉

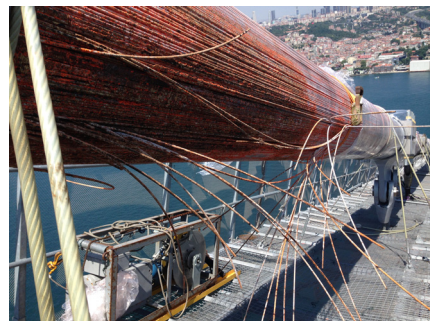
図1 素線損傷状況

大規模補修工事には主ケーブルの健全度調査も含まれており、主ケーブル調査中にアジア南側の塔頂付近で図1に示すような大規模な素線の腐食と損傷が発見された。しかし、各素線を完全に復旧することが不可能であったため、応急処置として図2に示すように損傷した最寄りの素線どうしを張力導入しないでカップラーで接続し、クリーニングの後に塗装、ワイヤでラッピングして供用を続けた。素線に張力を導入しないで接続したため、主ケーブルの耐力は低下しており、設計値として2.40であった安全率が損傷後では1.95まで低下していると試算された。そこで、トルコ道路庁は主ケーブルの安全率を確保するために、全ての塔頂で主ケーブル補強工事を実施することを決定した。図3に一般図と素線損傷箇所を示す。

図4の主ケーブル補強イメージに示すように、塔頂の損傷箇所を跨いで4本の補強ストランド（ロックドコイル：径92mm）を主ケーブルの周りに配置した。補強ストランド長は約60mで、

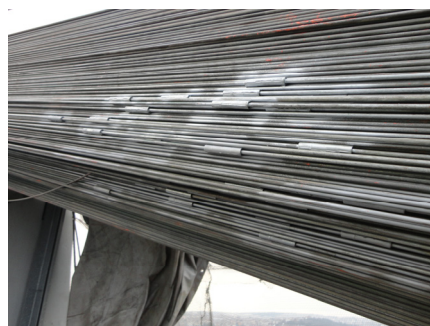
図2 素線の応急処置状況

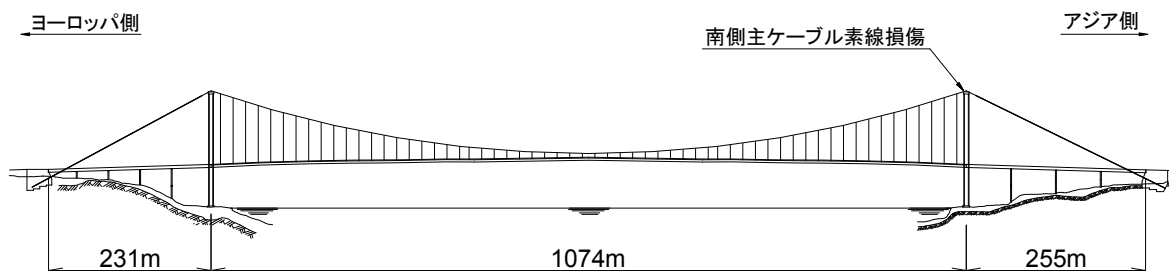
図3 一般図、素線損傷箇所
