熊本地震におけるステンレスパネルタンクの被害調査に関して

中央大学 正会員 平野 廣和 宮城県庁 正会員 遠田 豊*
中央大学 学生員 竹本 純平

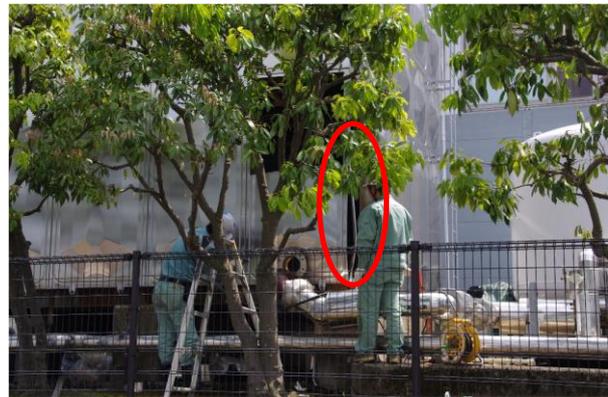
写真-1は、熊本市南区のA病院である。SUSタンクの側壁隅角部下部のパネル接合部が縦方向に割れている。この被害は、バルジング現象が原因と考えられる。

写真-1 隅角部下部の破損事例 (熊本市 A 病院)
(SUS タンク, 210m3, 熊本市南区) (バルジングの事例)

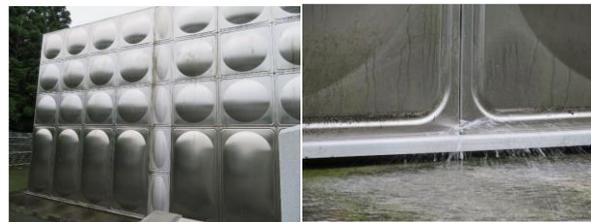
また、大型の配水池関連では写真-2示すように熊本県菊池郡の配水池で、SUSタンクの下部パネルの溶接部分ならびに隅角部から水漏れが生じている。これも同じくバルジング現象が原因と考えられる。さらにこの地域では、他に3基のSUSタンクに損傷が生じており、これらは全てパネル上部で発生していることからスロッシング現象が原因と考えられる。

写真-2 下部パネル溶接部の損傷例 (熊本県菊池郡)
(バルジングの事例)

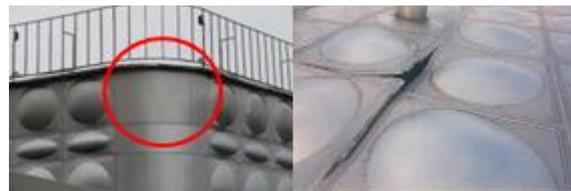
写真-3は最新の設計基準で製作された熊本市内の大型配水池である。隅角部上部のパネルに凹みならびに天井部パネルの溶接部に多くの割れの損傷が生じている。これはスロッシング現象が原因と考えられる被害例である。なお、このタンクは隅角部に曲げ構造を有して補強した形式であるので、この部分での大きな損傷は免れたと思われる。

写真-3 隅角部上部の損傷ならびに天井部の割れ損傷例
(熊本市内の大型配水池) (スロッシングの事例)

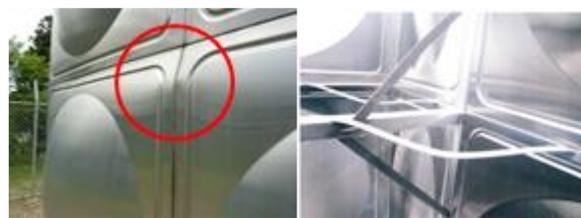
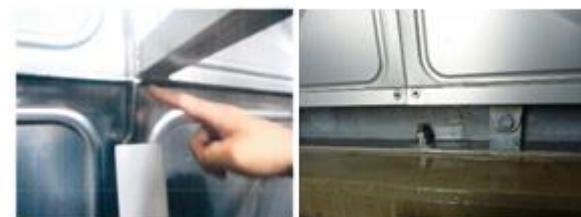
写真-4 SUS 製貯水槽 (熊本県上益城郡)
(バルジングの事例)

写真-4は、熊本市内から50km程度南東に離れた熊本県上益城郡のSUSタンクの被害である。写真-4(a)に示すようにタンク下部での被害であるので、主としてバルジング現象が発生したと考えられる。これを裏付けるように、写真-4(b), (c)は、パネルが流体と連成して振動を生じたことでタンク内部の補強材に生じた

(a)タンク下部での被害 (b)内部補強材の座屈

(c)溶接部のクラック (d)補修後も続く水漏れ

座屈、溶接部のクラック発生による水漏れである。なお、これらの被害は、著者らが熊本地震発生前に行った実機貯水槽を用いた振動実験³⁾で達成した振動の再現をしており、SUS タンクの典型的な被害事例である。また、写真-4(d)から SUS タンクは、一度水漏れが生じると修理を行っても完全に止水することが難しいことがわかる。

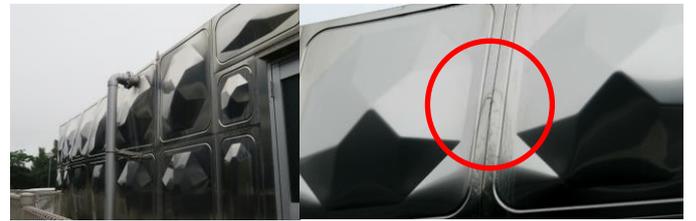
写真-5 は、合志市の公共施設の SUS タンクである。写真-5(a)によると上部の側板がタンク外側に向かって大きく変形をしている。また写真-5(b)によると上部パネル接合部から漏水が生じている。このような損傷から、ここでの損傷原因は上部パネルでの損傷であることから、スロッシング現象によるものと推定される。その他合志市内では B 病院において、スロッシング現象が原因と考えられるパネル接合部からの漏水損傷が発生している。

写真-5 合志市公共施設 (スロッシングの事例)

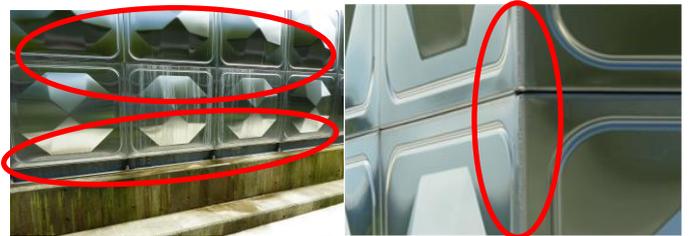
次に写真-6 は、上益城郡甲佐町の配水池の SUS タンクの修復作業終了後の状況である。写真-6(a)に着目すると下部の側板や基礎に漏水の跡があり、バルジング現象によって損傷が発生したと考えられる。また、SUS タンク隅角部の様子を写真-6(b)に示す。ここで SUS タンク隅角部は、一般的に内部で溶接されているが、写真-6(b)に示す SUS タンクは隅角部外部を溶接して復旧工事が行われているように思われる。通常行わない外部壁パネル間での溶接作業が施されているが、その理由は不明である。

写真-6 上益城郡甲佐町の配水池 (復旧後) (バルジングの事例)
