## 凍結防止剤の影響を受けた耐候性鋼橋梁の事前調査を踏まえた補修計画の検討

日鉄防食 正会員 ○松本洋明, 落部圭史, 今井篤実  
 松江工業高等専門学校 正会員 大屋 誠, 武邊勝道, 広瀬 望

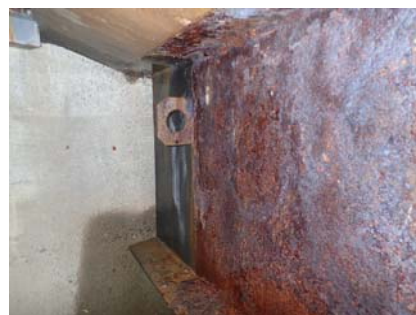
対象橋梁の位置を図1に示す。対象橋梁は島根県津和野町に2003年3月に架橋され, 約16年が経過した無塗装耐候性鋼橋梁(JIS-SMA鋼)である。当該橋梁は, 既設塗装橋梁の拡幅に伴い, 耐候性鋼が適用され, 単純活荷重合成桁と塗装橋梁の間に枝桁が設置されている。離岸距離は約20kmと海岸から離れている山間地で, 冬季は凍結防止剤が散布される環境である。対象橋梁の事前踏査を実施した結果, 伸縮装置近傍およびコンクリート打継目からの漏水が原因と推定される異常さびの発生が観察された(写真1)。

写真1 異常さびの発生状況

外観観察を実施した結果、当該橋梁の腐食は、伸縮装置からの漏水が起点となり異常さびが発生していた。その漏水が下フランジ上面を伝って、ウェブ面の立上り 150mm 高さまで異常さびが発生している。また、コンクリート打継目からも漏水があり、1.5m 間隔で異常さびが発生していた。

対象橋梁に異常さびが生じた原因は、伸縮装置およびコンクリート打継目からの凍結防止剤を含む漏水に起因していると考えられる。この対策として、1)漏水対策を実施する。2)異常さびおよび要観察状態を示すさびを補修対象として、補修計画を策定する。3)補修後の長寿命化において必要な地鉄界面の Cl を除去する。

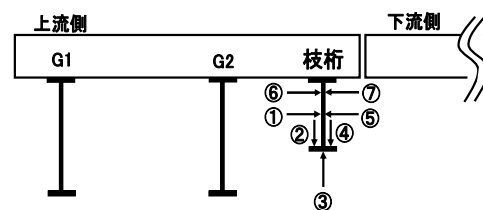
図2 事前調査箇所

調査箇所は, 事前踏査で異常さび発生箇所が枝桁に集中していたため, 枝桁にて調査を実施することとした。橋軸方向に長さ4m(1m間隔)と断面方向に7箇所, 全体で28点を設定した。調査項目は, 耐候性鋼の今後の維持管理手法および補修対策の基礎データとするため, 異常さびおよび健全部(緻密な保護性さび形成部)にて実施した。事前調査箇所を図2に示す。調査項目は, 外観観察, さび厚, イオン透過抵抗, 付着塩分量, コア材採取を実施した。

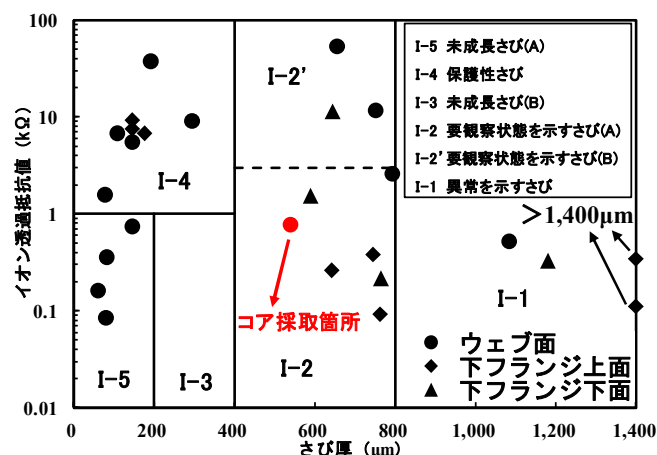
図 3 さび厚とイオン透過抵抗値の関係 (A1 橋台側)

橋梁の代表として選択した A1 橋台側のさび厚とイオン透過抵抗値の関係を図 3 に示す。漏水の影響が見られなかった調査箇所は、「I-5: 未成長さび(A)」および「I-4: 保護性さび」の領域を示し、健全あることがわかる。一方、漏水の影響が見られた調査箇所は、「I-2: 要観察状態を示すさび」および「I-1: 異常を示すさび」の領域を示す箇所も多く見られ、層状剥離さびなどの異常さびの生成が確認できた。

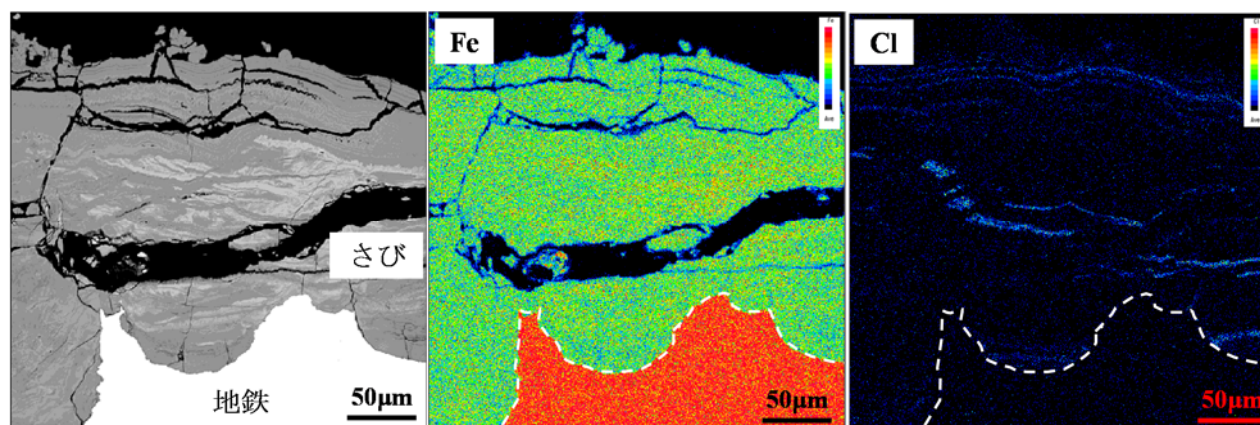
図 4 異常さび部でコア採取した箇所の EPMA 分析結果

図 3 中の赤丸はコア採取箇所を示す。異常さび部でコア採取した箇所の EPMA 分析結果を図 4 に示す。凍結防止剤の主成分である Cl がさび層表面、さび層中および地鉄界面から検出されたことから、異常さびが発生した原因の 1 つは、凍結防止剤を含む漏水であることが推測できる。
