## 島根県内耐候性鋼橋梁における水洗レス工法試験施工 3 年経過調査

日鉄防食 正会員 ○落部圭史, 松本洋明, 今井篤実  
 松江工業高等専門学校 正会員 大屋 誠, 武邊勝道, 広瀬 望, 松崎靖彦  
 三建技術 非会員 三輪宏和

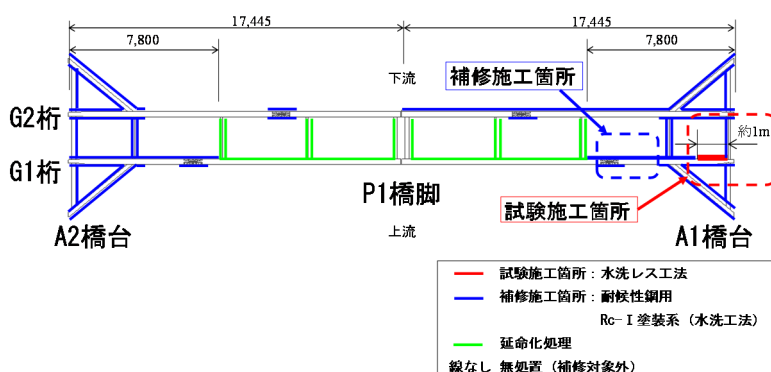
図 2 対象橋梁の補修範囲と補修方法

詳細調査は, さび安定化補助処理材の塗膜の劣化・さび状態の腐食診断はイオン透過抵抗法を用いて測定した. 腐食部位は腐食マッピングとして描くことにより腐食状況を明確化し, 補修箇所の選定を行った. 詳細調査結果より, イオン透過抵抗法による I 評点 I-1 の異常さび(層状剥離さび)発生範囲については, 環境遮断機能を持つ塗装による水洗工法(耐候性鋼用 Rc-I 塗装系)を行う補修計画とした. I 評点 I-2, I-2' の要観察状態のさび(うろこ状さび)については, 耐候性鋼用延命化処理(耐用年数を延命化させる処理)を行い, 約 30 年経過しても異常さびが生じていない範囲については, 無補修とする補修設計とした. また, 補修の際, 塩分除去のための水洗が適用できない耐候性鋼橋梁における新たな補修法として, 水洗レス工法についての試験施工も補修設計とした.

対象橋梁の補修範囲と補修方法を図2に示す。対象橋梁の補修工事として、水洗工法と耐候性鋼用延命化処理は2015.6に完工し、水洗レス工法の試験施工は2015.9に完工している。水洗工法は、鋼道路橋防食便覧<sup>3)</sup>には耐候性鋼橋梁を塗装で補修する際の基準を満たす工法として記載されており、当該補修工事では工事過程でその基準を満足し、過去の実施例においても耐食性は良好である。その一方で、水洗水の処理が困難、コストが高い等の課題があるため、この課題を解消可能な提案工法としての水洗レス工法を、対象橋梁の一部（約1m<sup>2</sup>）を用いて試験施工を実施した。図3に示す水洗レス工法補修フロー<sup>4)</sup>の通り施工を終えた。

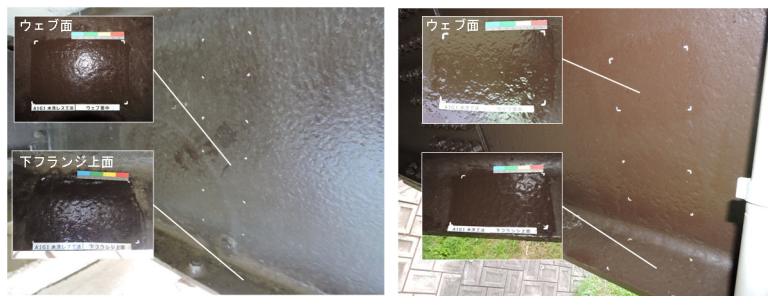
図4 外観観察による塗膜状態（3年経過後）

本報では、提案工法である水洗レス工法（試験補修設計）1箇所と、その近傍で最も架橋環境が近いと考えられる水洗工法補修部から1箇所を選定した。この2箇所における3年経過時点までの補修塗膜の外観観察結果を図4に、イオン透過抵抗値測定結果を図5に示した。図4の外観観察結果より、塗膜には変状等は見られない。図5のイオン透過抵抗値測定結果より、上フランジ下面、ウェブ面、下フランジ上面および下フランジ下面の各部位で、水洗レス工法は22GΩ～40GΩ以上の値を示し、水洗工法は11GΩ～40GΩ以上の値を示した。両工法ともイオン透過抵抗値の健全値1GΩ以上の値<sup>5)</sup>を示し、良好な防食機能を維持していた。
