## 無塗装耐候性鋼橋梁における部分補修塗装後の約9年経年調査結果

日鉄防食 正会員 ○今井篤実, 佐野大樹, 落部圭史

山口大学大学院 正会員 麻生稔彦

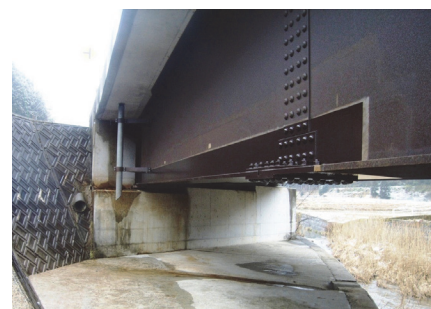
写真1 山根橋補修塗装完了後外観

法(耐候性鋼用 Rc- I 塗装系)のフローで、2010(H22)年1月に完工した山根橋補修塗装完了後の外観を写真1に示した。また、補修塗装完了後1ヶ月後に実施した初期調査結果は、塗膜にふくれ、傷等の発生は見られず、イオン透過抵抗値も  $20\text{G}\Omega$ (当時測定限界値)以上を示し、良好な防食機能が発揮されていることを確認した<sup>2)</sup>。

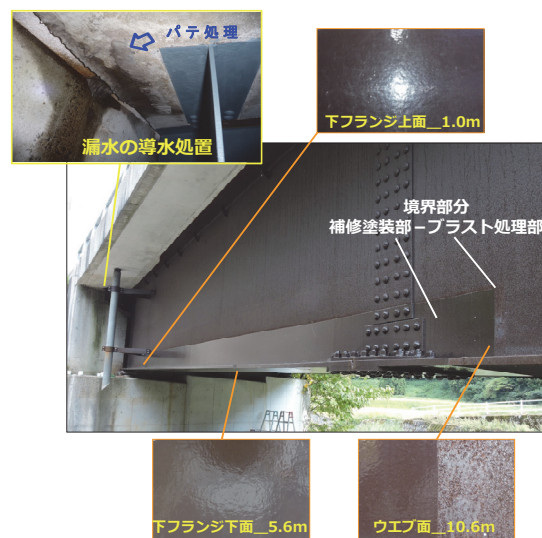
図3 約9年(105ヶ月)経過した部分補修塗装部の外観

図3の約9年(105ヶ月)経過した部分補修塗装部の外観より、補修塗装時に伸縮装置からの漏水対策として実施したパテを用いた導水処置は問題なく機能していた。補修塗膜の外観観察結果では、塗膜にふくれ、傷、さびの発生は見られなかった。塗膜厚は、初期の値から変化する箇所は確認されなかった。また、部分補修塗装境界部分は、境界部分から塗膜下へのさびの侵入による塗膜の防食機能の劣化は確認されなかった。これは、部分補修塗装端部をできる限り環境の良好なさび状態のところまで広げたこと、境界部分をブラスト面にした効果であると考えている<sup>3)</sup>。

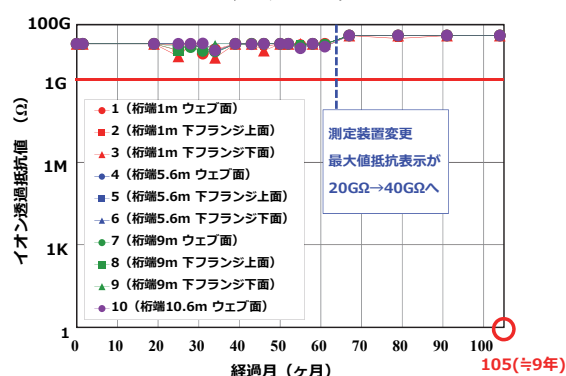
図4 約9年(105ヶ月)経過した補修塗装部のイオン透過抵抗測定結果

図4のイオン透過抵抗測定結果より、測定日による気候変動によると思われるイオン透過抵抗値の若干の変動は見られるものの、 $6\sim 40\text{G}\Omega$ 以上の値を推移しており、 $1\text{G}\Omega$ 以上の値<sup>4)</sup>を示していることから、部分補修塗装境界部分を含み補修塗膜は、良好な防食機能を示した。
